# STATUSRAPPORT KOMMUNALE VEIER 2017

Bjarne Bekken  
Birger Træthaug  
2017

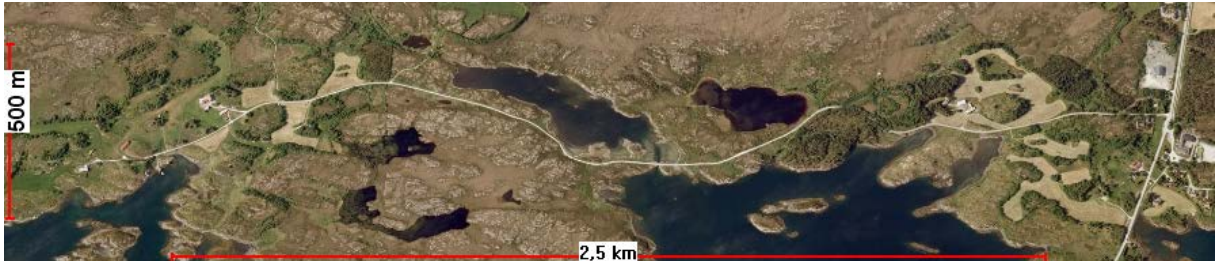
**Vei nr 02**  
**Rangnesveien**

Tilstand: Grusvei  
Bergknauser i vegkant/veibane  
Noen svake partier (Dårlig underlag)  
Stort behov for rensing av veikanter.  
Lite grus  
En del trær/busker i veikanten(Påbegynt trefelling 2016)  
En del nye veigrøfter må til.

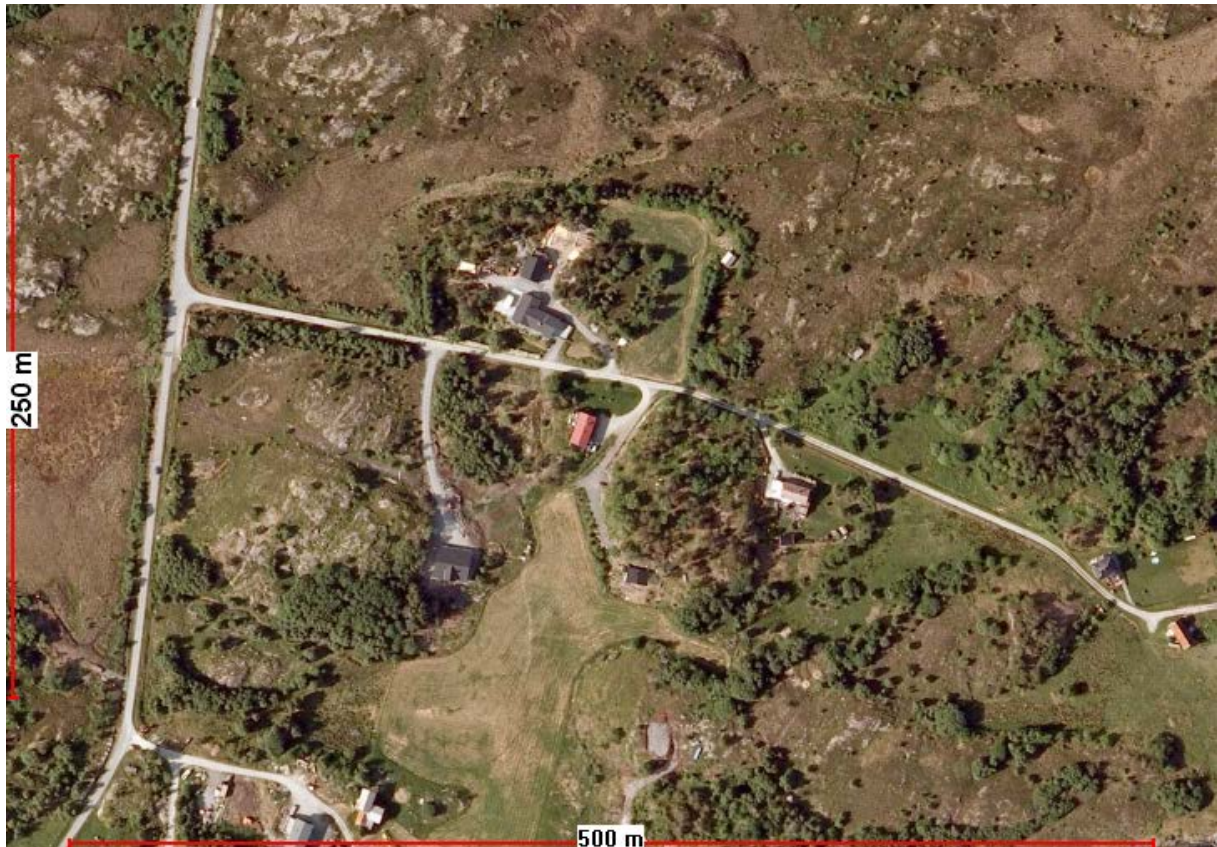
**Vei nr 04**  
**Myrvollveien**

Tilstand: Grusvei  
Deler av veien ligger på myr  
En del hull, grov grus

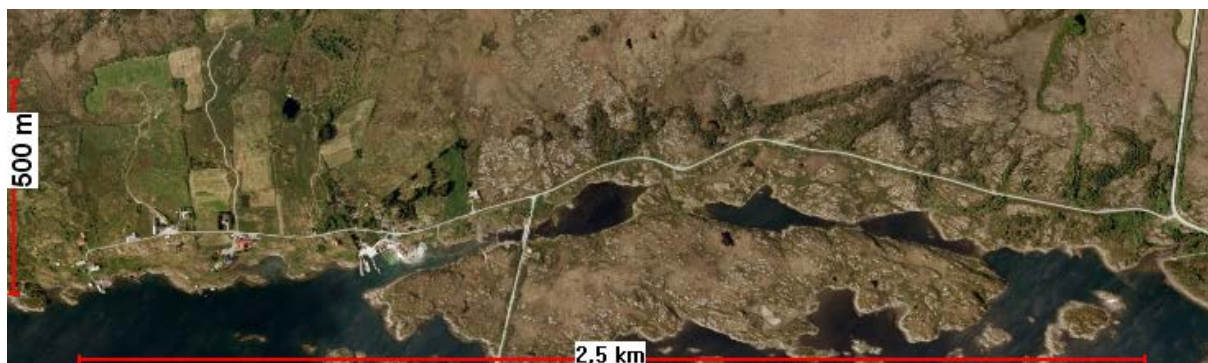
## Vei nr 13 Gjøstølveien

| Tilstand: | Asfaltert,<br>Veien er i svært dårlig forfatning med store setninger i grunnen, dype hull, nedslitt veibane og underlaget er mange plasser presset ut i grøften.<br>Veien er med andre ord i ferd med å kollapse totalt! |

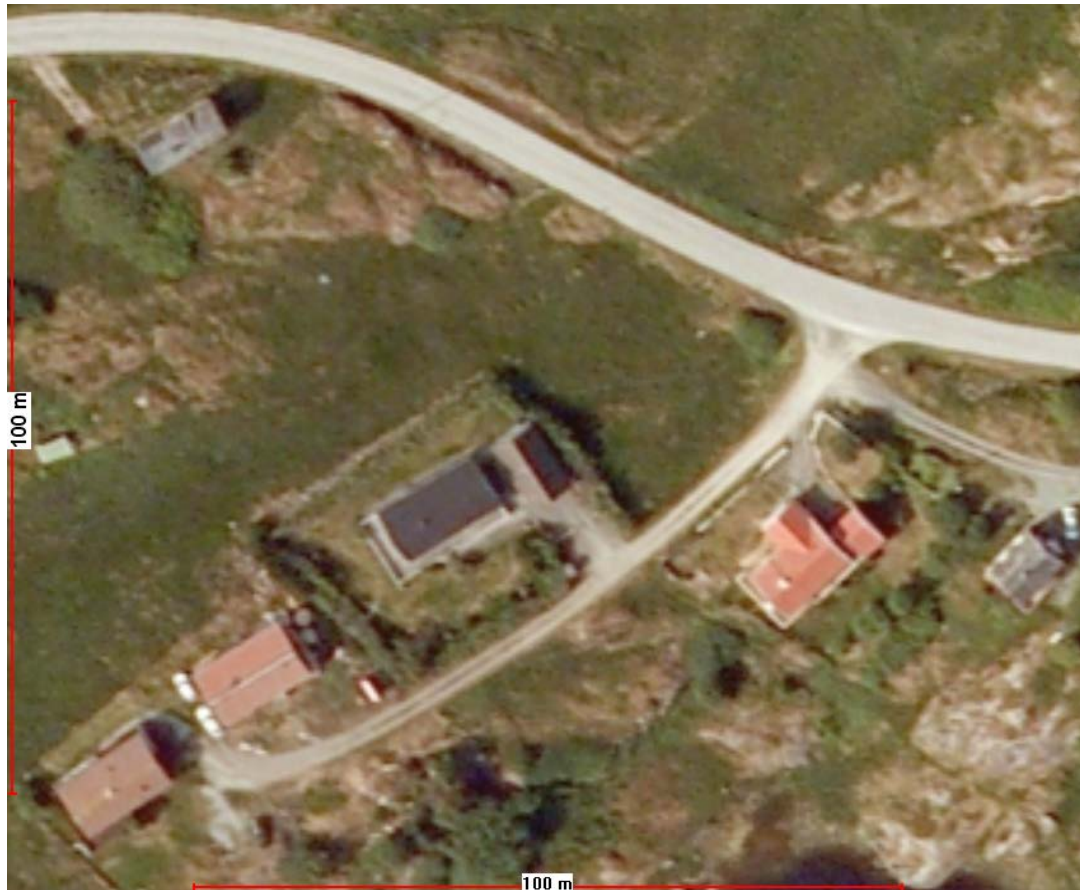
**Vei nr 31**  
**Vei v/Ole T.**

Tilstand:                      Grusvei, svært dårlig , lite grus,  
                                      Mangler veigrøfter,  
                                      Bergknauser i veien

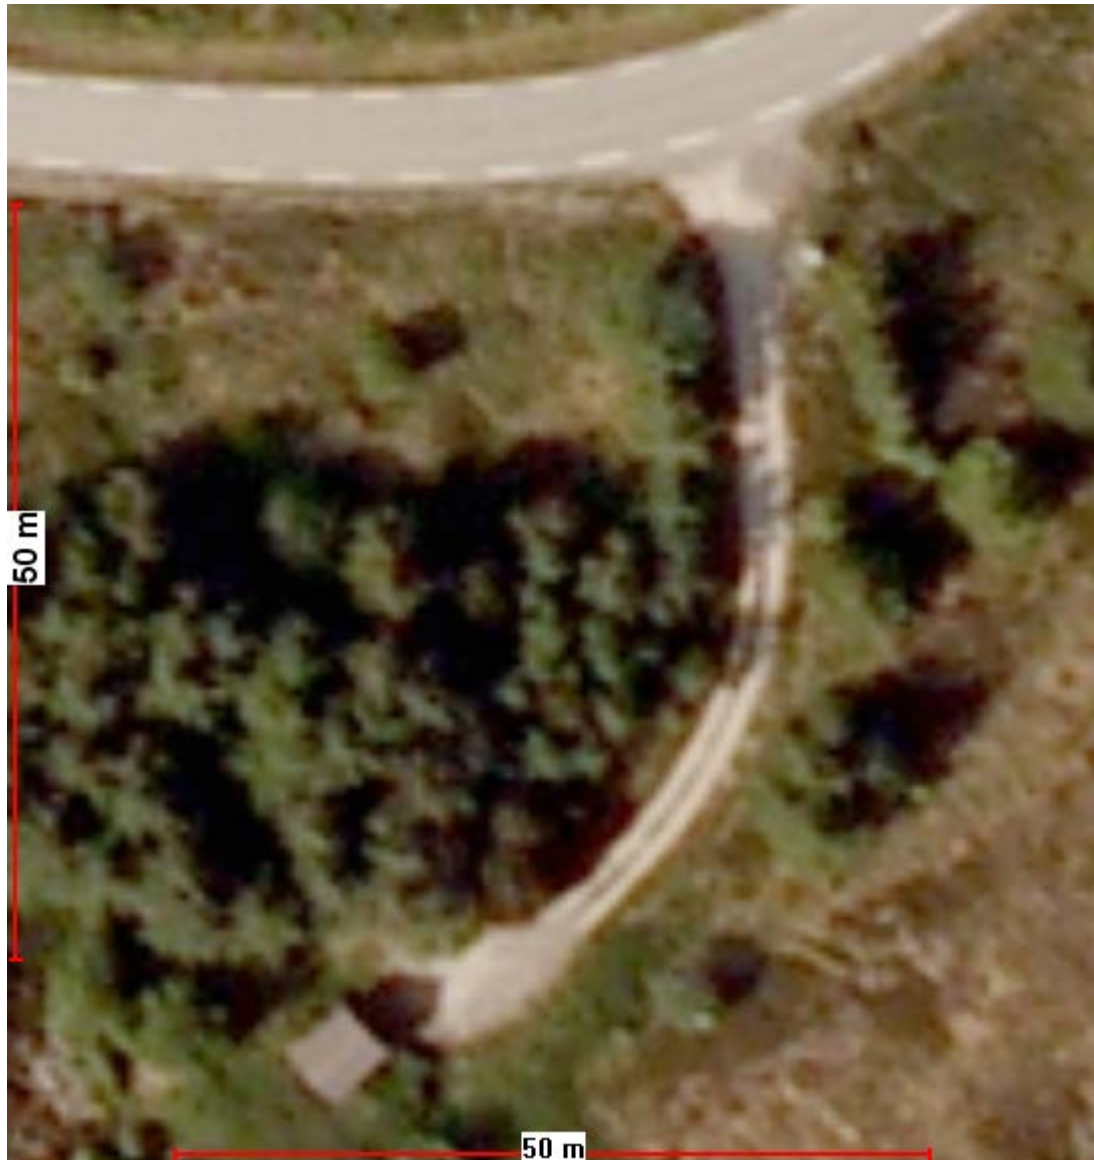
**Vei nr 35**  
**Pumpestasjon vann Dynes**

Tilstand: Grusvei Godt underlag  
Det begynner å bli noe gjengrodd i veikantene

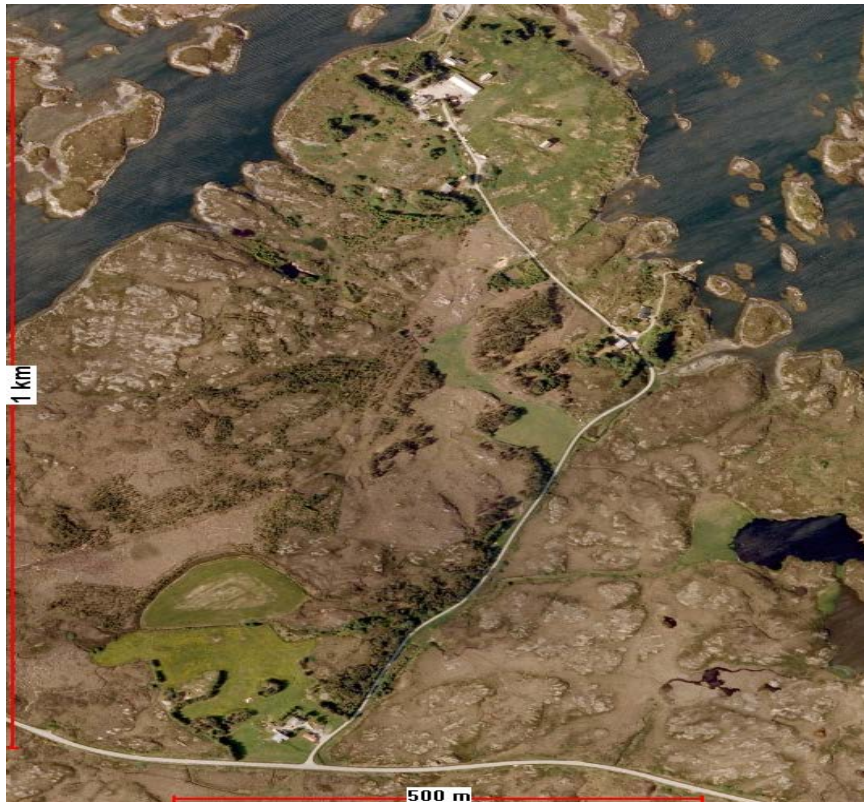
**Vei nr 40**  
**Eineset**

Tilstand: Grusvei  
Dårlig underlag, bergknauser i vegkant/veibane  
Kratt/skog i veikant ryddet 2016/17  
Lite grus  
Mye hull

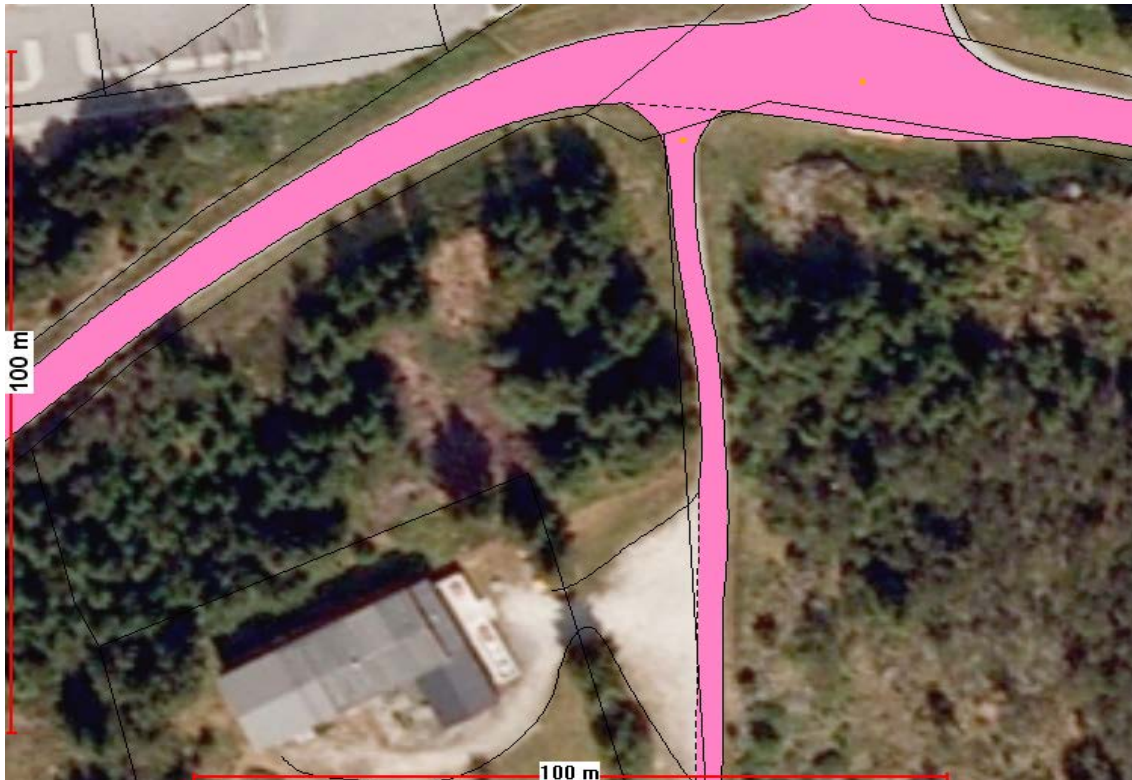
**Vei nr 44**  
**Vei til Varden**

Tilstand: Grusvei  
Godt underlag  
Lite grus  
.

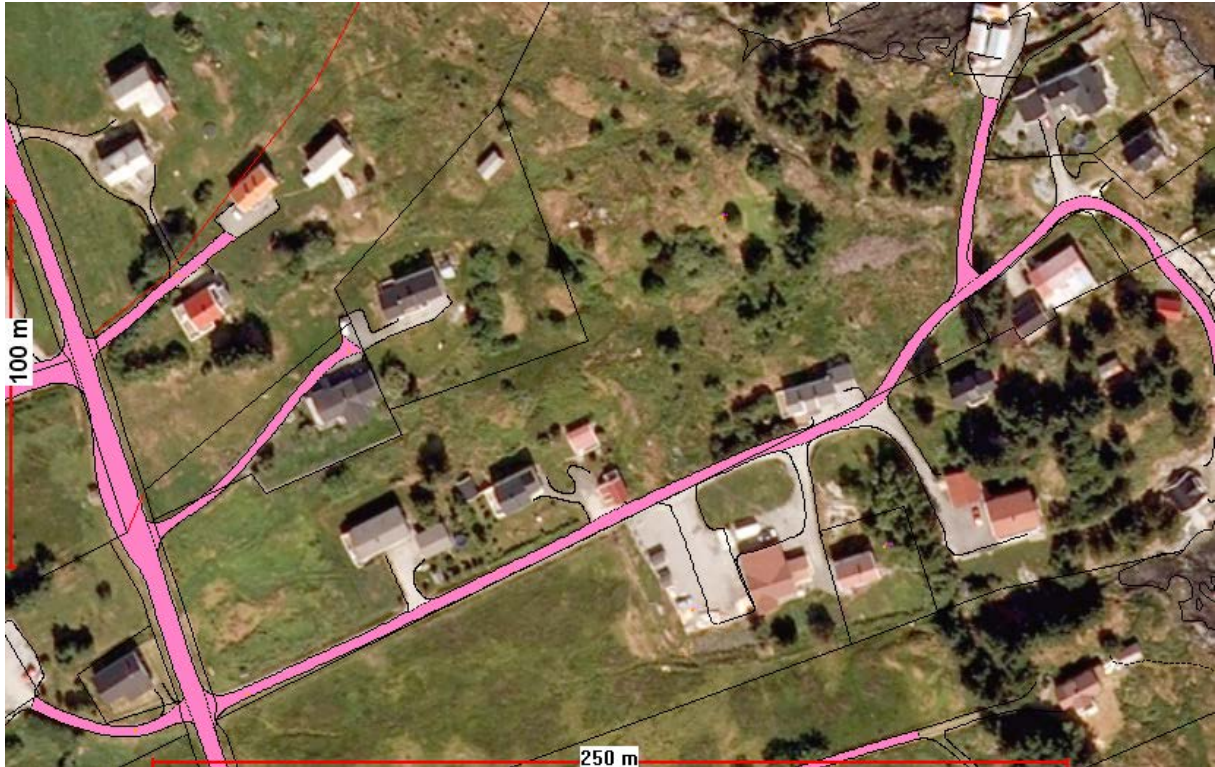
**Vei nr 45**  
**Kjønnhaugveien**

Tilstand:                Grusvei  
                              Svært dårlig underlag  
                              Lite grus på øvre del  
                              Noe hull

Merknader:            Denne veien er en” jordvei”, her må påregnes en betydelig utskifting av masser.

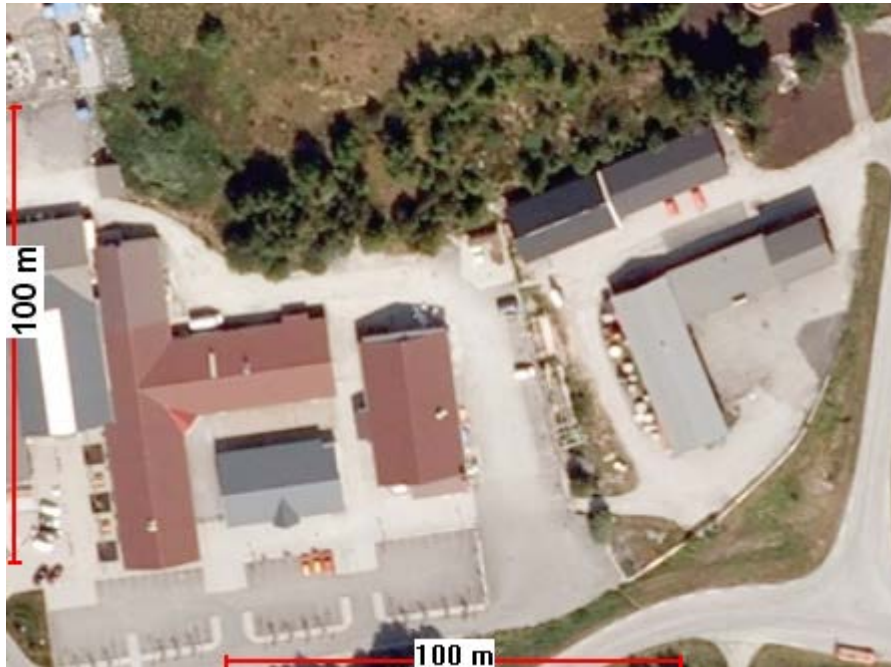
**Vei nr 47**  
**Returpunkt Hopen**

Tilstand: Asfaltert, men den begynner å bli slitt med kumlokk som stikker opp og med noen hull.

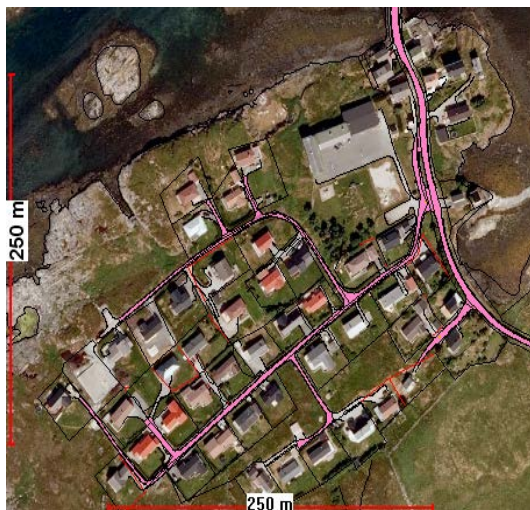
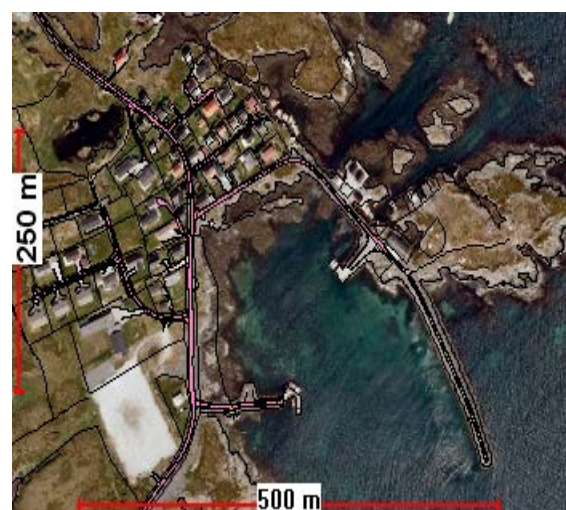
## Vei nr 49 Veier på Veiholmen

Tilstand: Asfaltert.  
Relativt bra tilstand.  
Inner innveien:  
Stort hull ved hovedvei  
I den siste veien på boligfelt, har det grodd planter (løvetann) gjennom asfalten.

Ytter innveien:  
Slitt og hullete asfalt ca 150m etter graving av kloakk.  
Hull i asfalten nede ved hovedveien

Lappet og hullede asfalt på strekningen før brua.

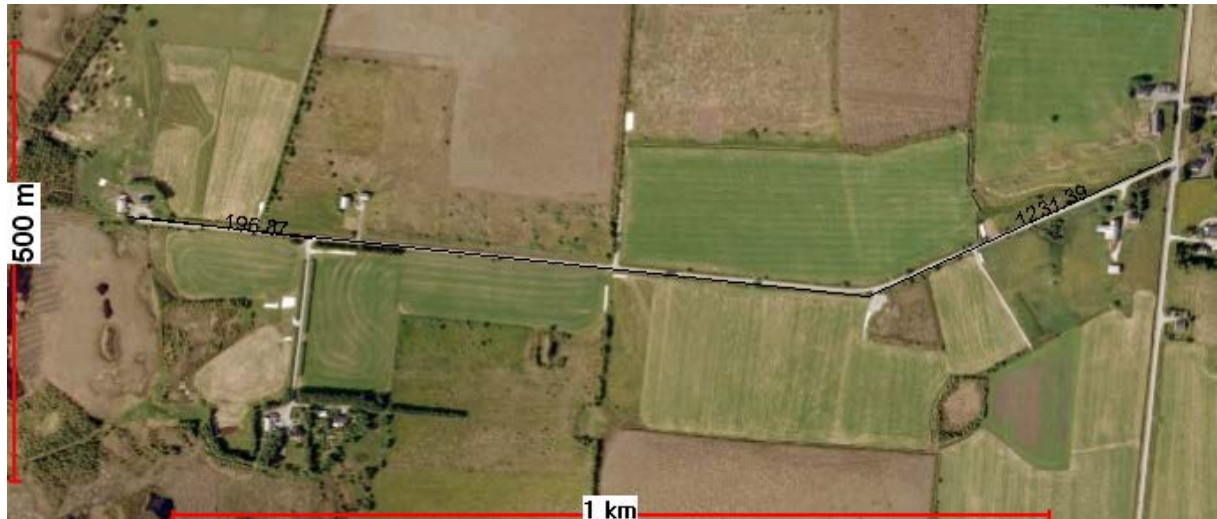
**Vei nr 60**  
**Vestliveien**

Tilstand: Grusvei  
Veien er i dårlig forfatning.

Merknader: Denne veien ligger ikke på fast grunn, men flyter på myra.  
Dette medfører at jordmasse presses opp på siden av veien, slik at  
veigrøftene må renses med jevne mellomrom.  
For å få ett noenlunde stabilt underlag, så må det benyttes stein/pukk-  
fylling og geonett.

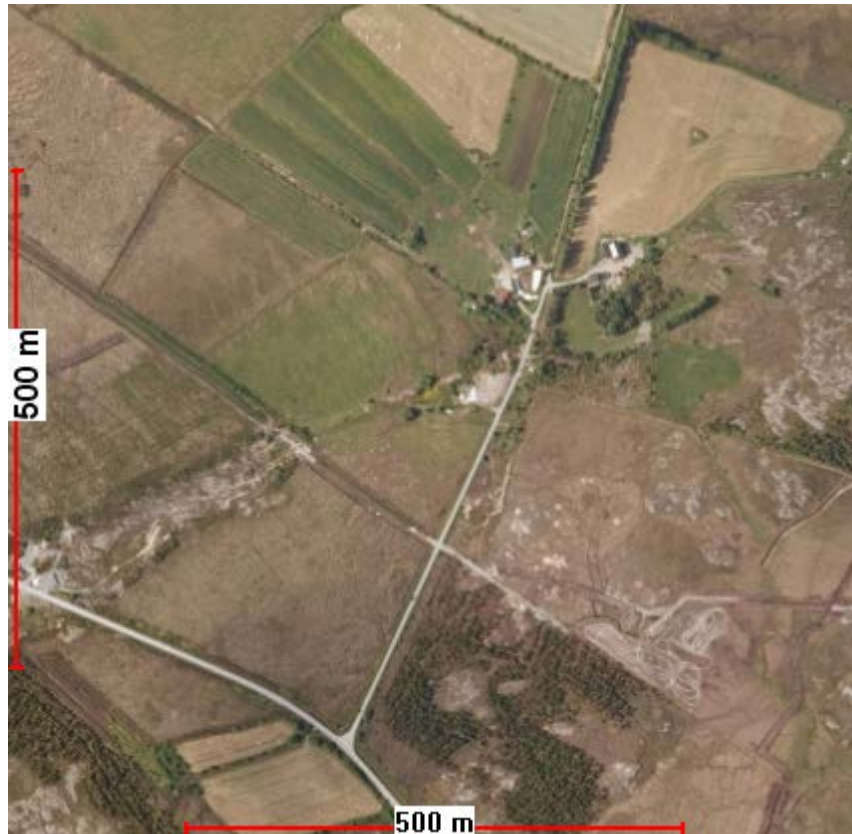
**Vei nr 63**  
**Hyttrabben**

Tilstand: Grusvei  
Stort behov for rensking av veigrøfter.

Merknad: Denne veien ligger ikke på fast grunn, men flyter på myra.  
For å få ett noenlunde stabilt underlag, så må det benyttes stein/pukk-fylling og geonett.

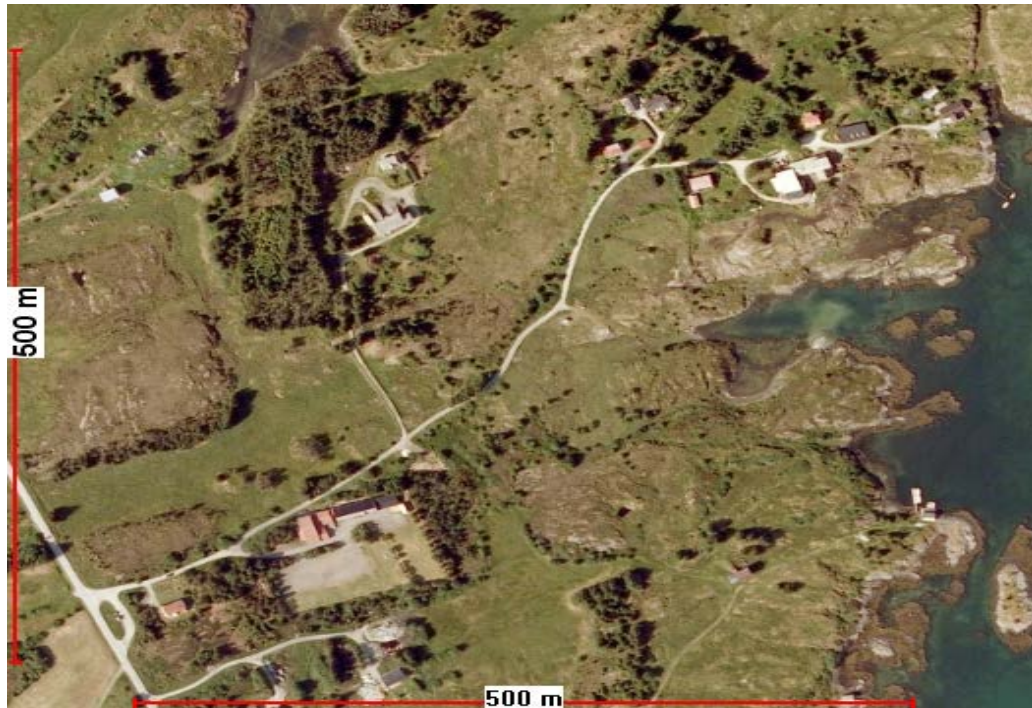
**Vei nr 65**  
**Vei v/Austsmøla skole**

Tilstand: Grusvei, rester av asfalt  
Lite grus.  
Bergknauser i vei/veikanten  
Trær inn i veibanen

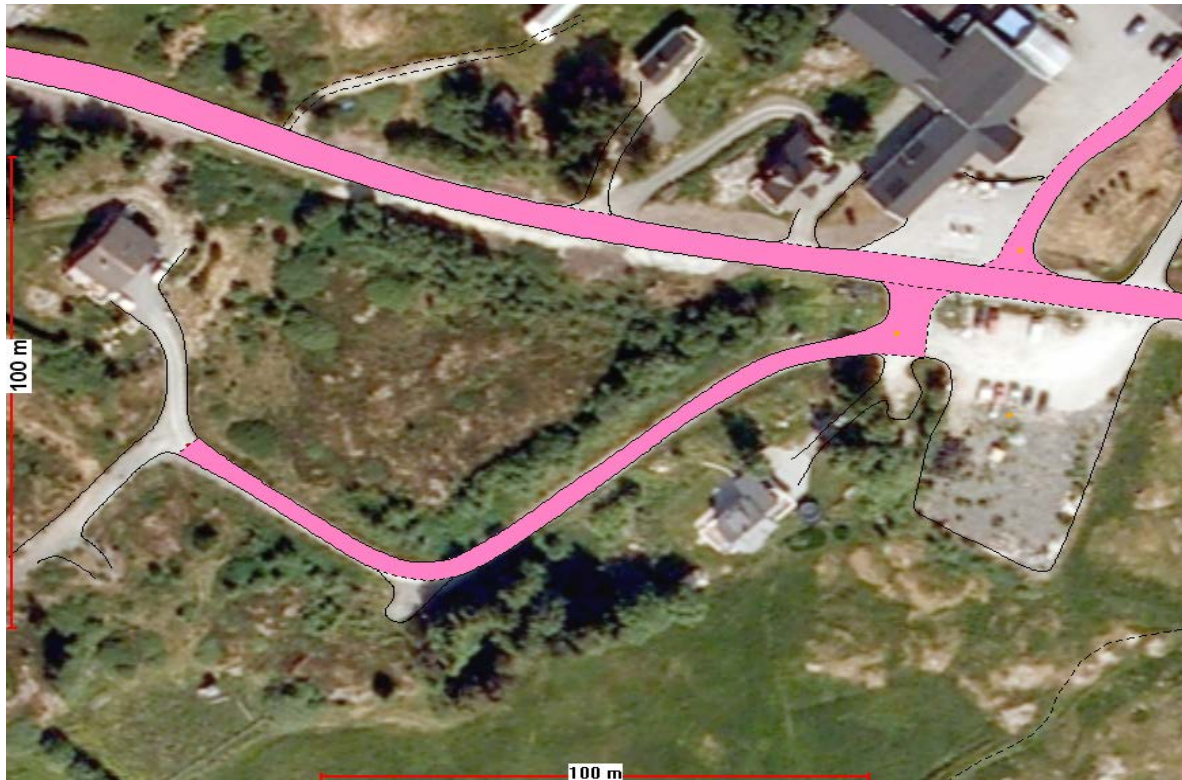
**Vei nr 72**  
**Boligfelt Sætran**

Tilstand: Grusvei  
Godt underlag  
Lite grus  
.
