# STATUSRAPPORT KOMMUNALE VEIER 2017

Bjarne Bekken  
Birger Træthaug  
2017

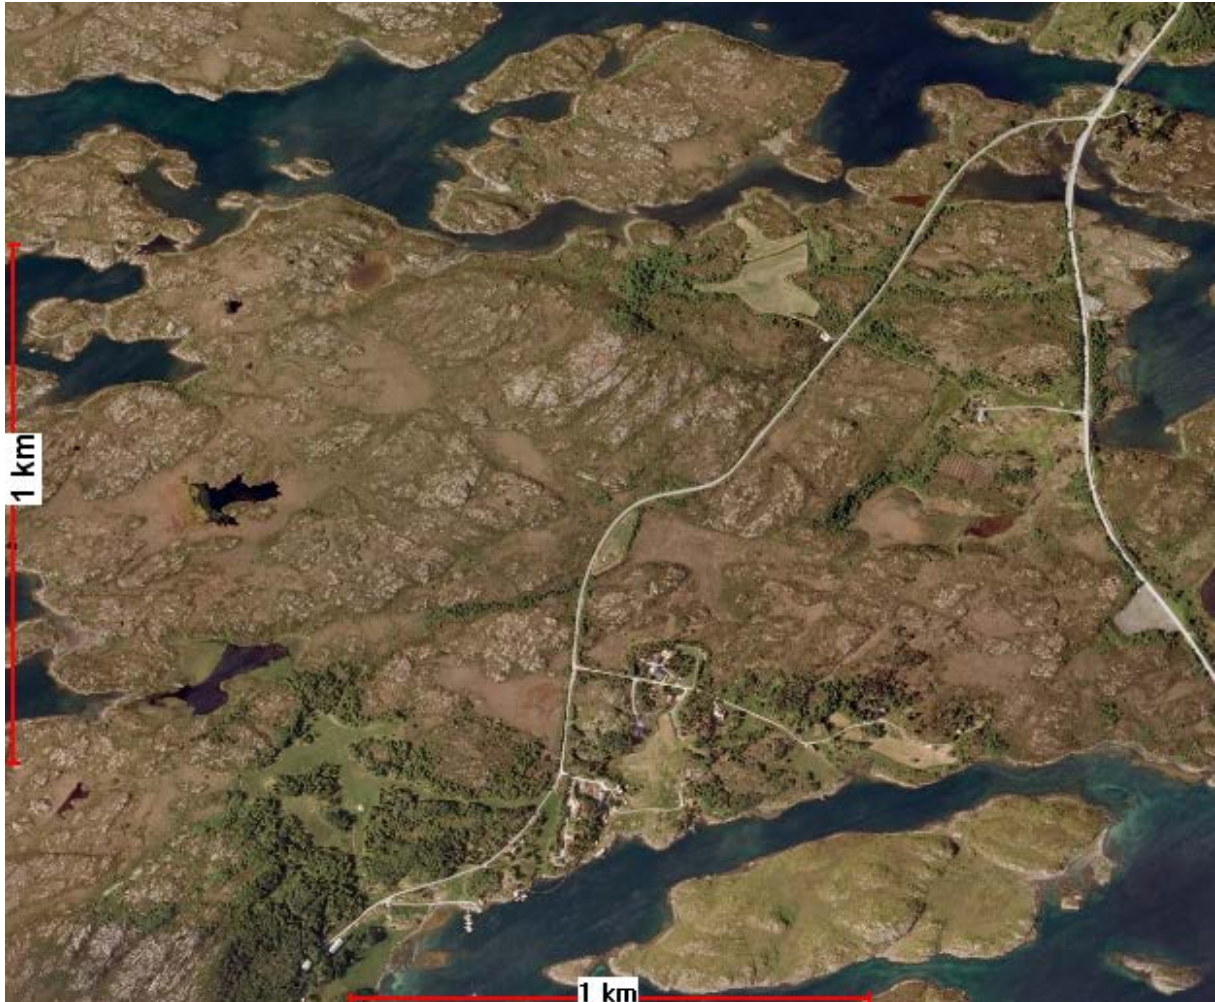
**Vei nr 01**  
**Rosvollveien**

Tilstand: Asfaltet,  
Litt sprekker og krakelering, stort sett bra.

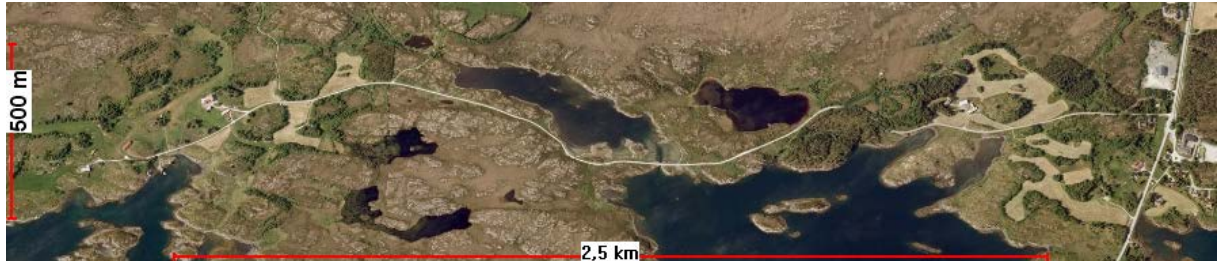
**Vei nr 02**  
**Rangnesveien**

Tilstand: Grusvei  
Bergknauser i vegkant/veibane  
Noen svake partier (Dårlig underlag)  
Stort behov for rensing av veikanter.  
Lite grus  
En del trær/busker i veikanten(Påbegynt trefelling 2016)  
En del nye veigrøfter må til.

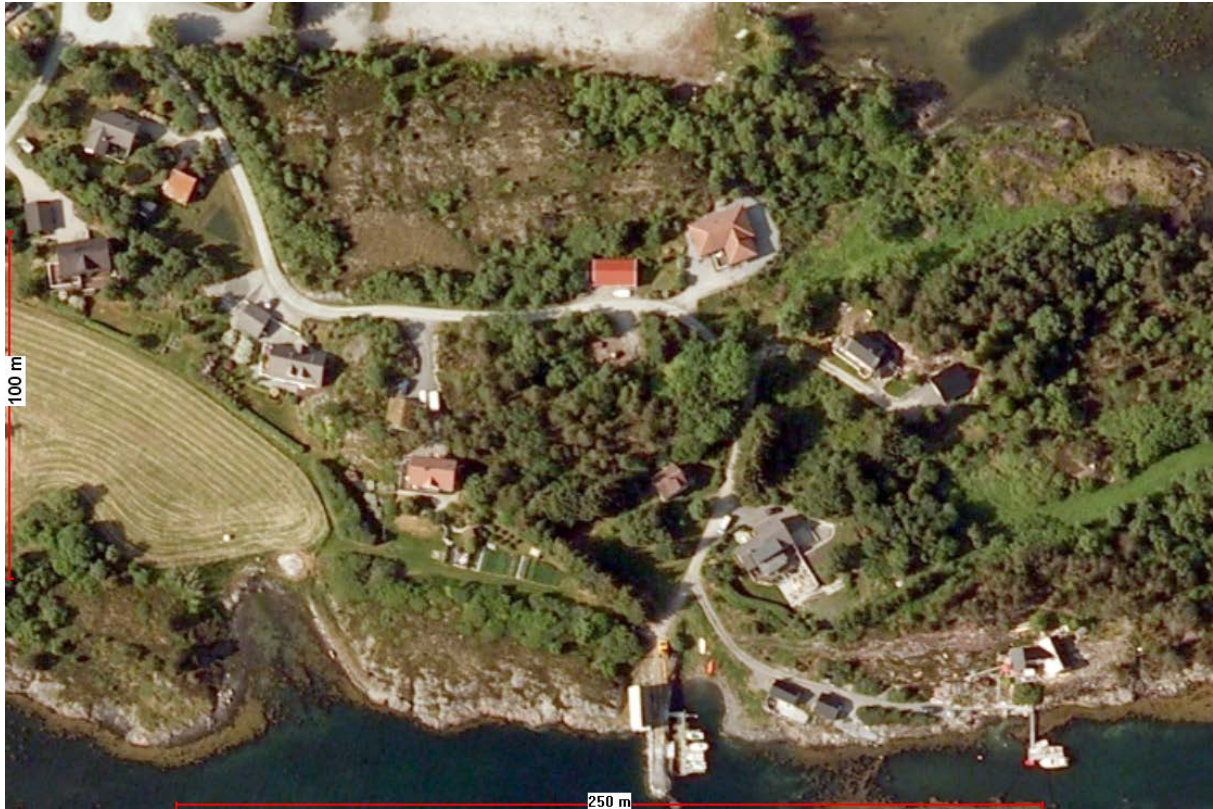
**Vei nr 03**  
**Tretnesveien**

Tilstand: Asfalt  
Godt underlag.  
En del trær/busker i veikanten

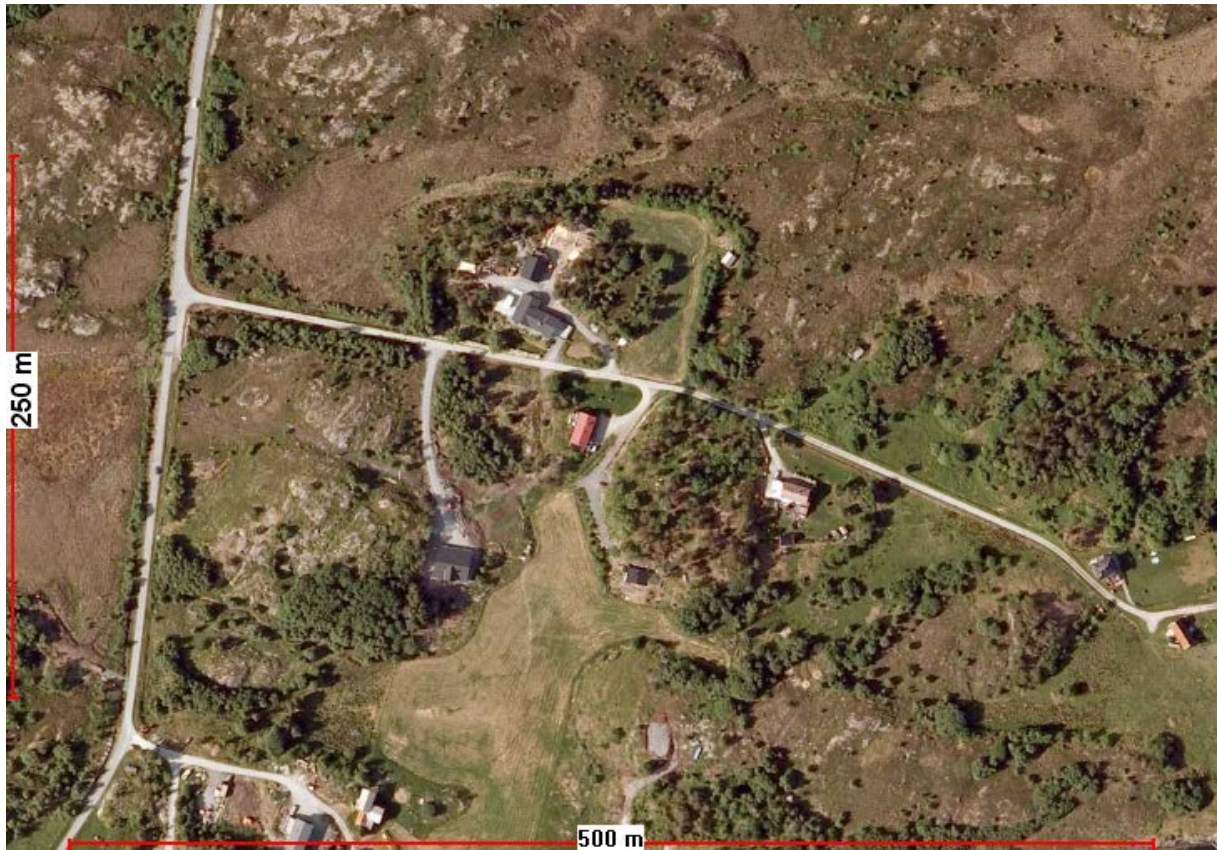
**Vei nr 04**  
**Leirmyrveien**

Tilstand: Grusvei  
Deler av veien ligger på myr  
En del hull, grov grus

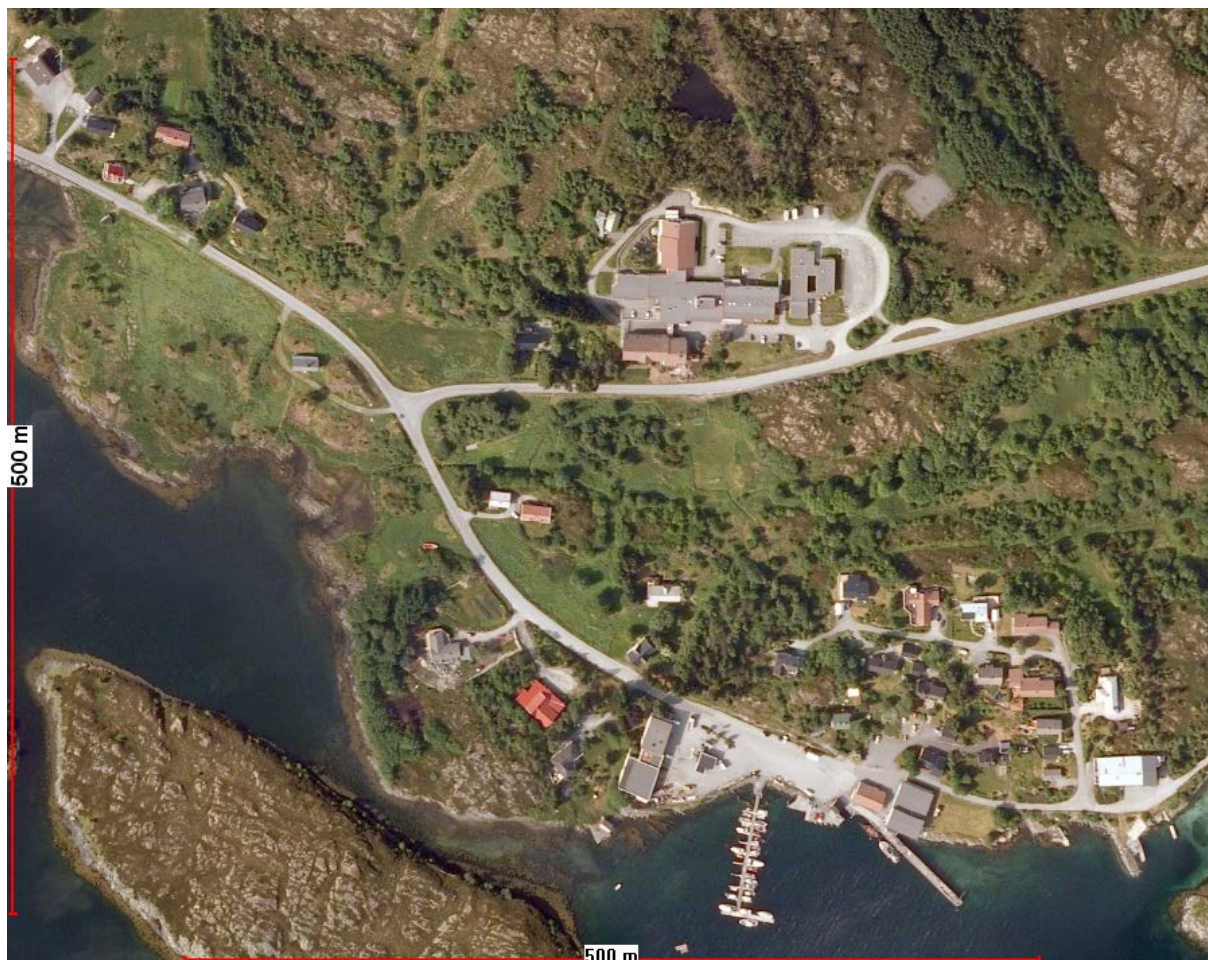
**Vei nr 05 - 12**  
**Straumen sentrum**

Tilstand: Asfaltet  
Gjennomgående bra tilstand, med unntak av boligfelt Straumen som har stort behov for reasfaltering

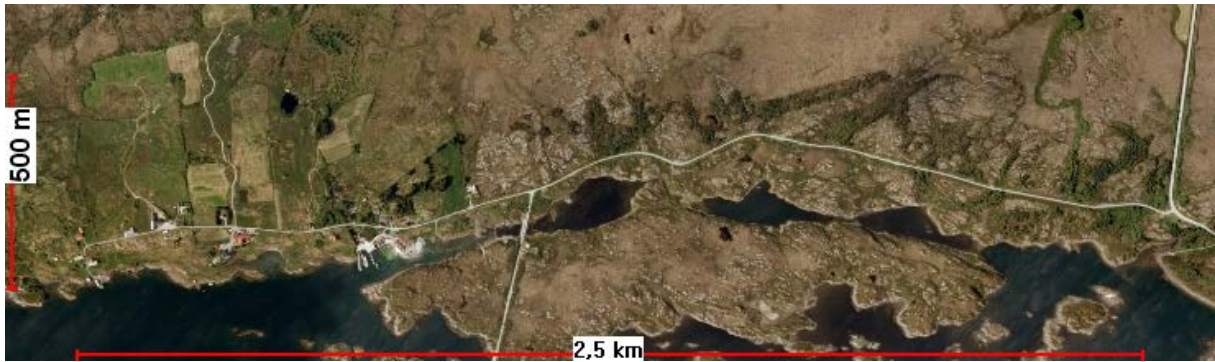
## Vei nr 13 Gjøstølveien

| Tilstand: | Asfaltert,<br>Veien er i svært dårlig forfatning med store setninger i grunnen, dype hull, nedslitt veibane og underlaget er mange plasser presset ut i grøften.<br>Veien er med andre ord i ferd med å kollapse totalt! |

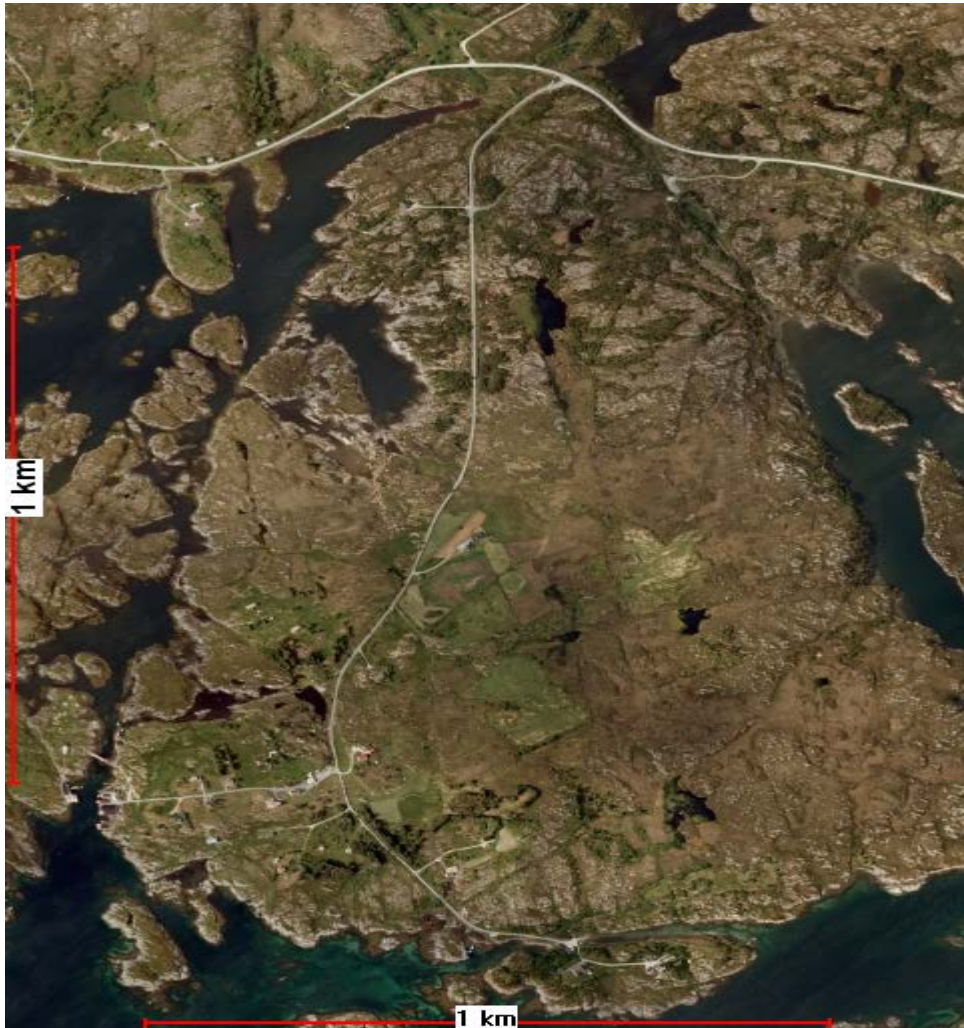
**Vei nr 15**  
**Ersnesveien**

Tilstand: Asfaltert  
Noe sprekker og krakelering.

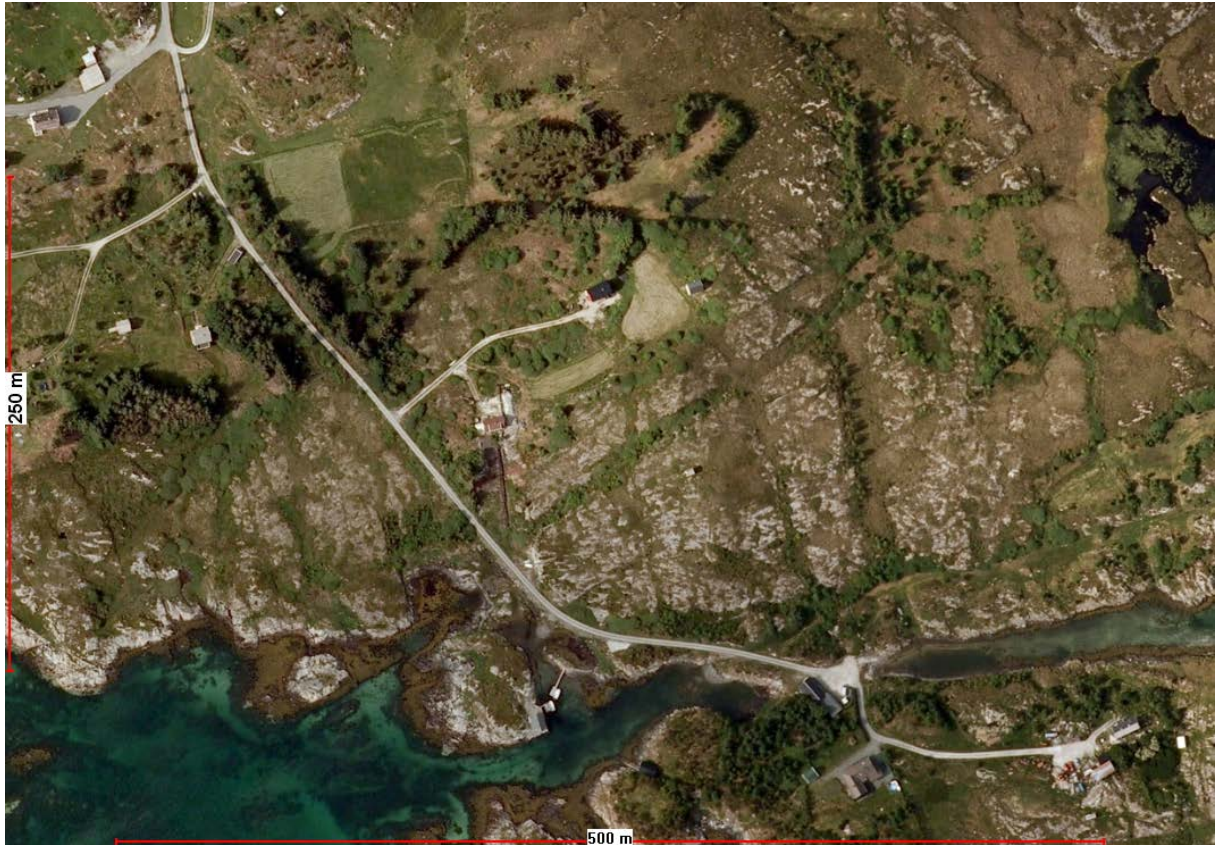
## Vei nr 16 Vorpåveien

Tilstand: Grusvei  
Dårlig underlag  
Mangler veigrøfter/stikkrenner  
Lite grus

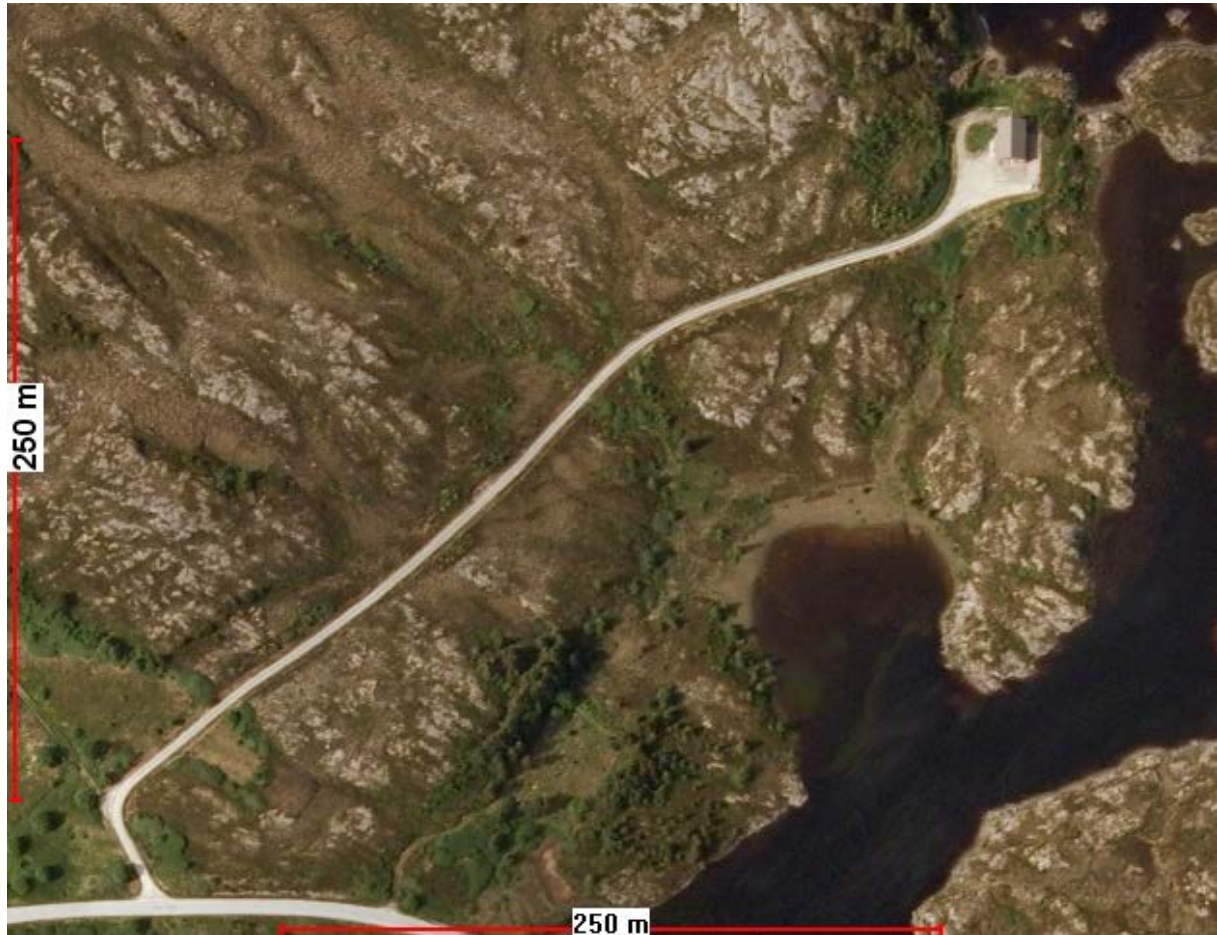
**Vei nr 18**  
**Gjelbergsvatnet**

Tilstand: Grusvei, ganske bra  
Litt lite grus

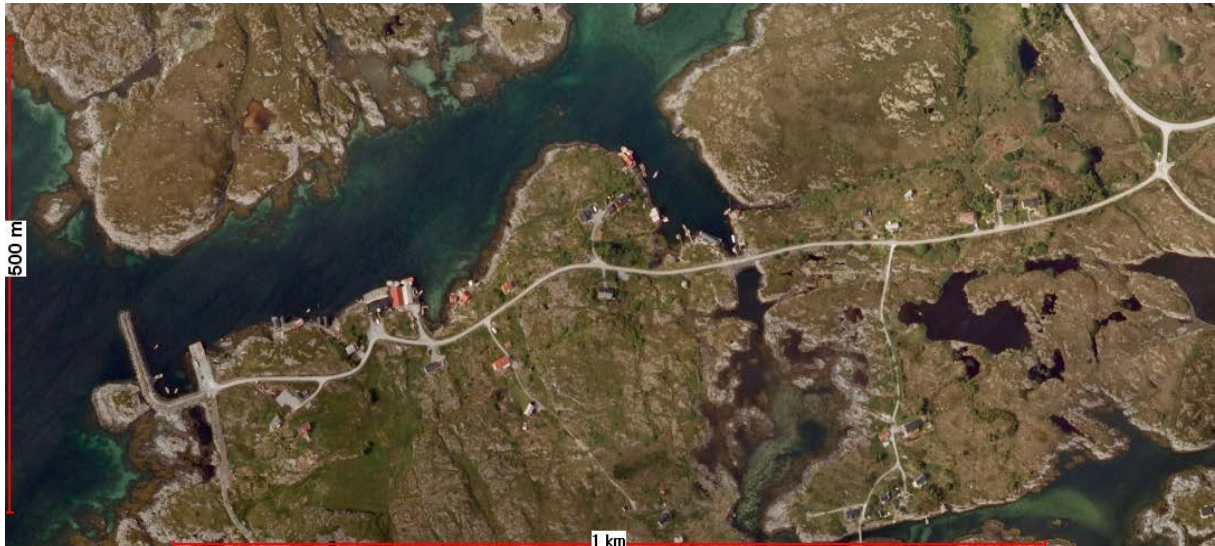
**Vei nr 20**  
**Stensøya**

Tilstand: Asfaltert, bra  
Siste 210m (Til almenningskai) er grusvei med lite grus og fjell i dagen

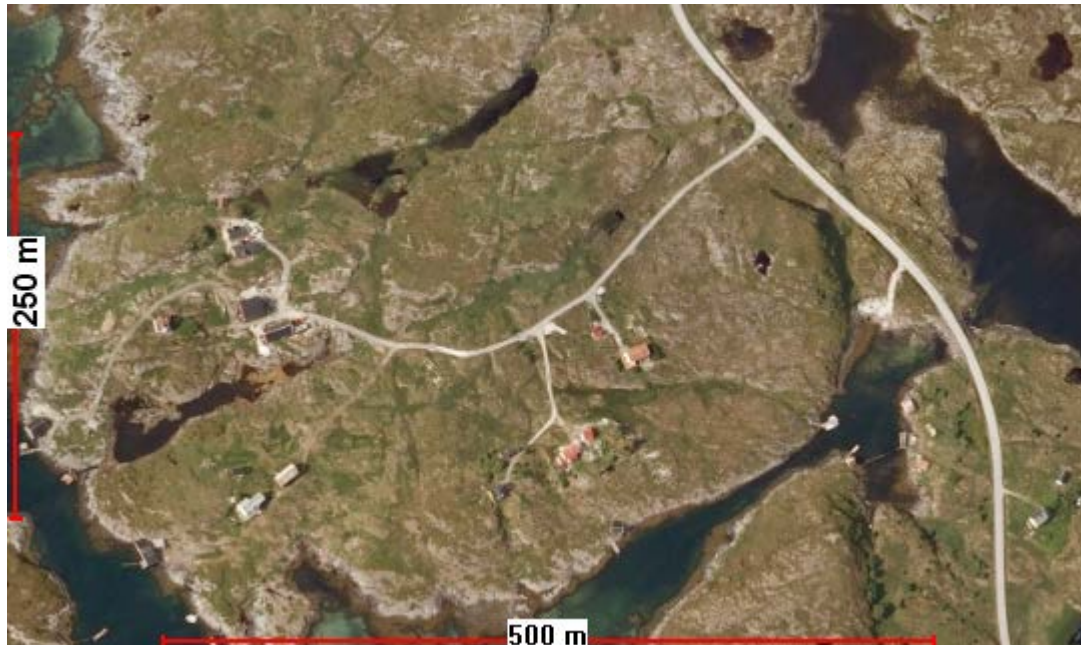
**Vei nr 21**  
**Strømskaget**

Tilstand: Grusvei  
Dårlig underlag, bergknauser i vegkant/veibane  
Lite grus  
Mye hull

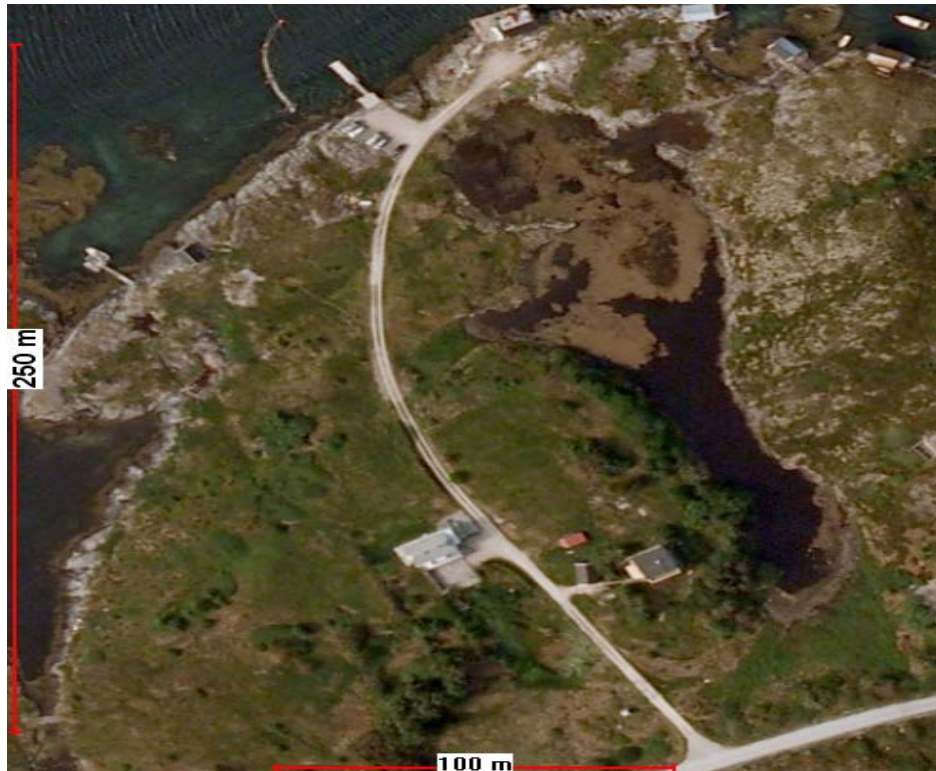
**Vei nr 22**  
**Vei på Stensøyneset**

Tilstand: Grusvei  
Lite grus, en del hull

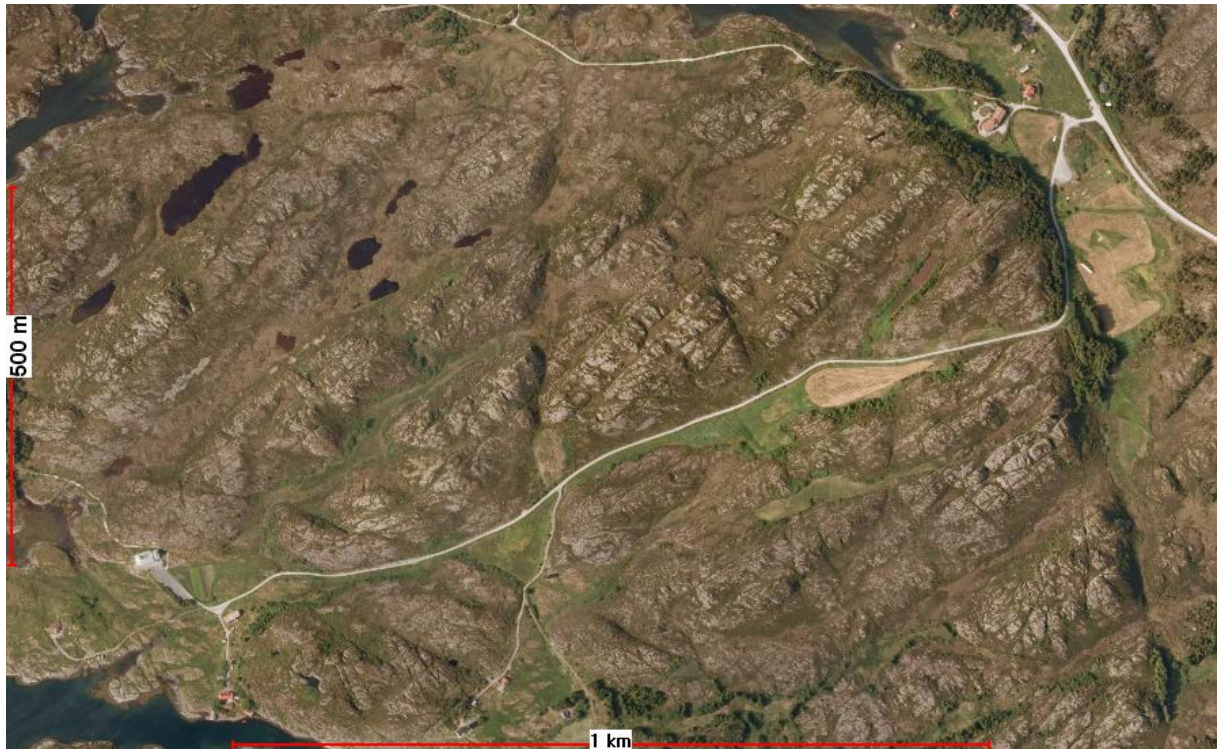
**Vei nr 23**  
**Skarpnesveien**

Tilstand: Grusvei  
Dårlig underlag, bergknauser i vegkant/veibane  
Mangler en del veigrøfter/stikkrenner

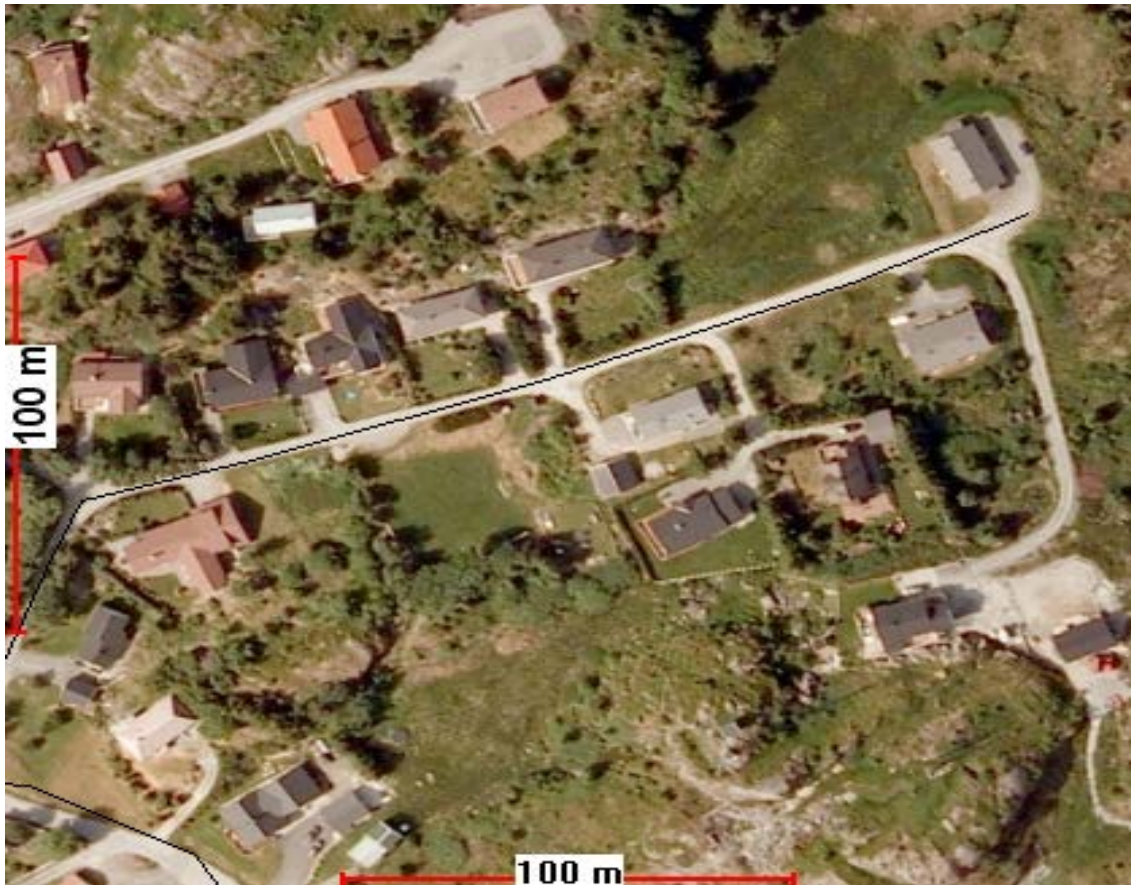
**Vei nr 30**  
**Boligfelt Dyrnes**

Tilstand: Grus/asfalt (Har vært asfaltert)  
Svært dårlig  
Dårlig underlag  
Svært ujevn/humpete  
Mye hull  
Reasfaltering må sees i sammenheng med oppgradering av  
avløpsanlegget som ligger i tilknytning til veibanen.

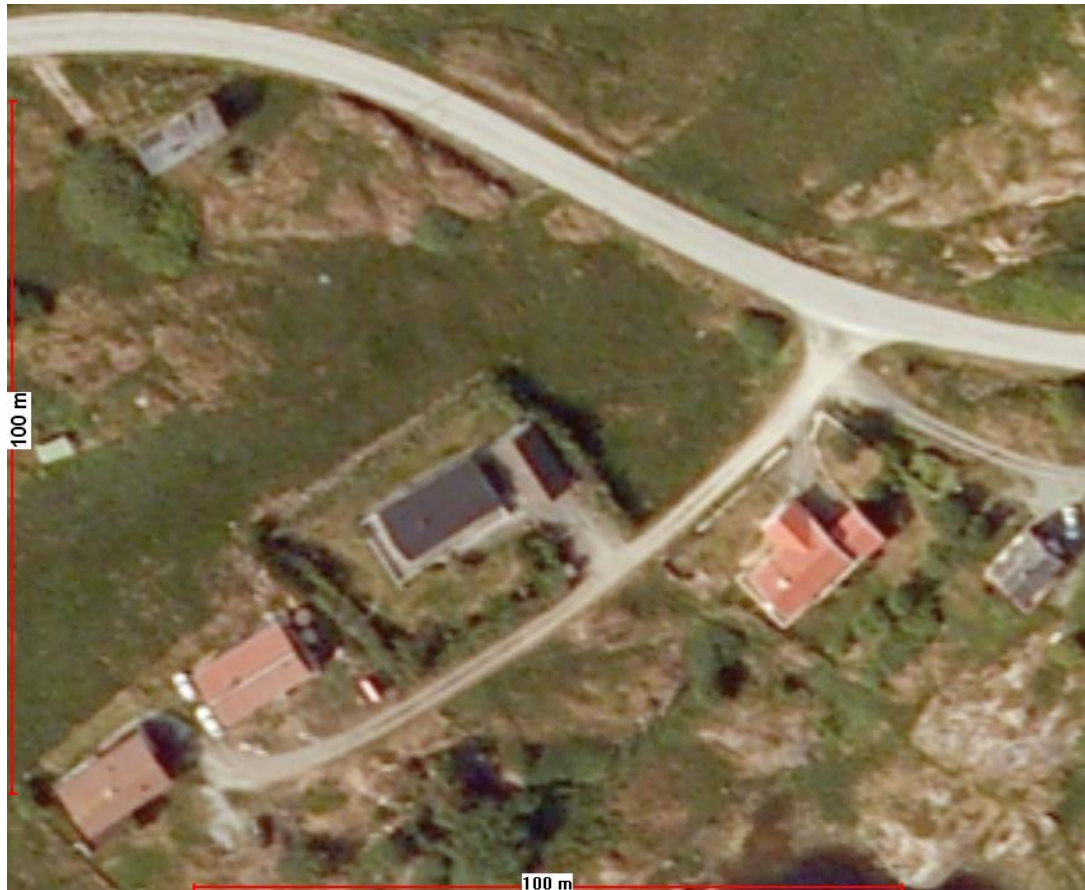
**Vei nr 31**  
**Vei på Råket**

Tilstand: Grusvei, svært dårlig , lite grus,  
Mangler veigrøfter,  
Bergknauser i veien

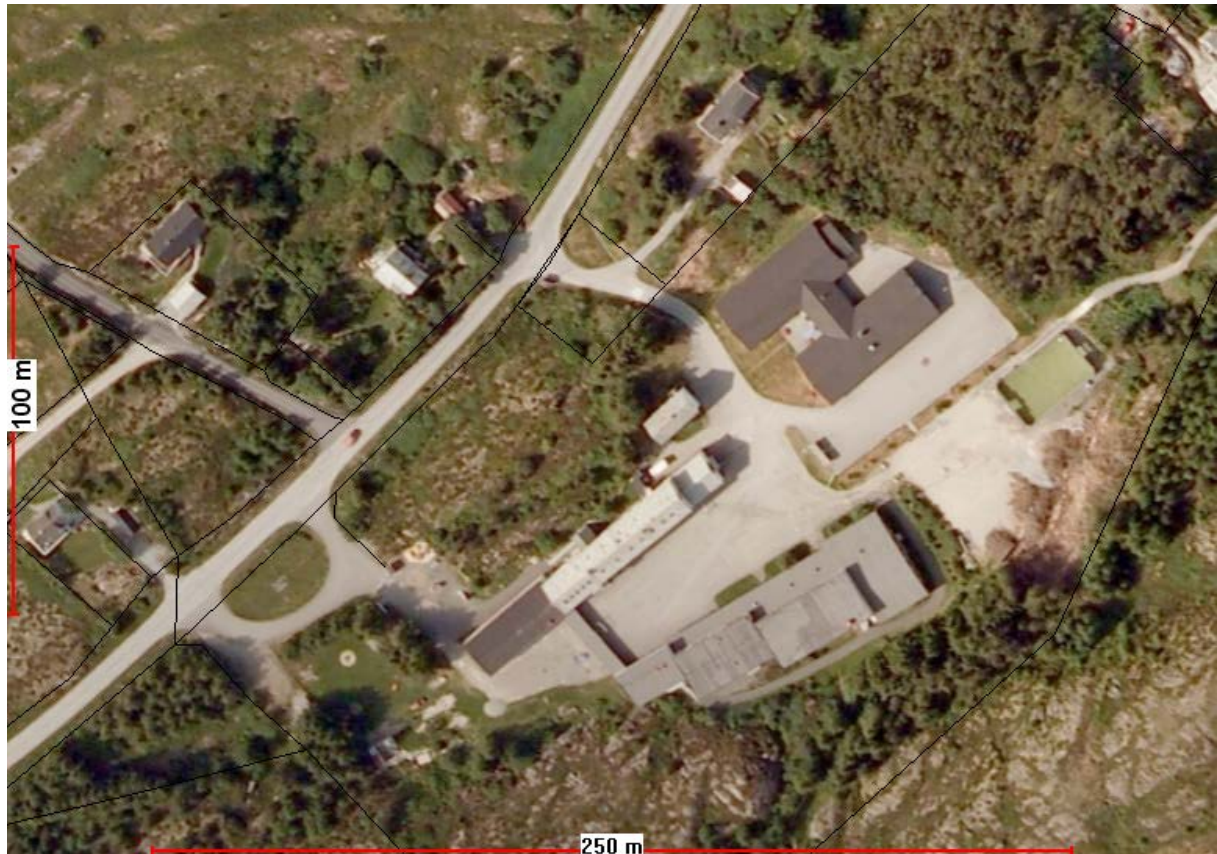
**Vei nr 33**  
**Bakkamyra skole/barnehage**

Tilstand: Asfalt med sprekker/hull.

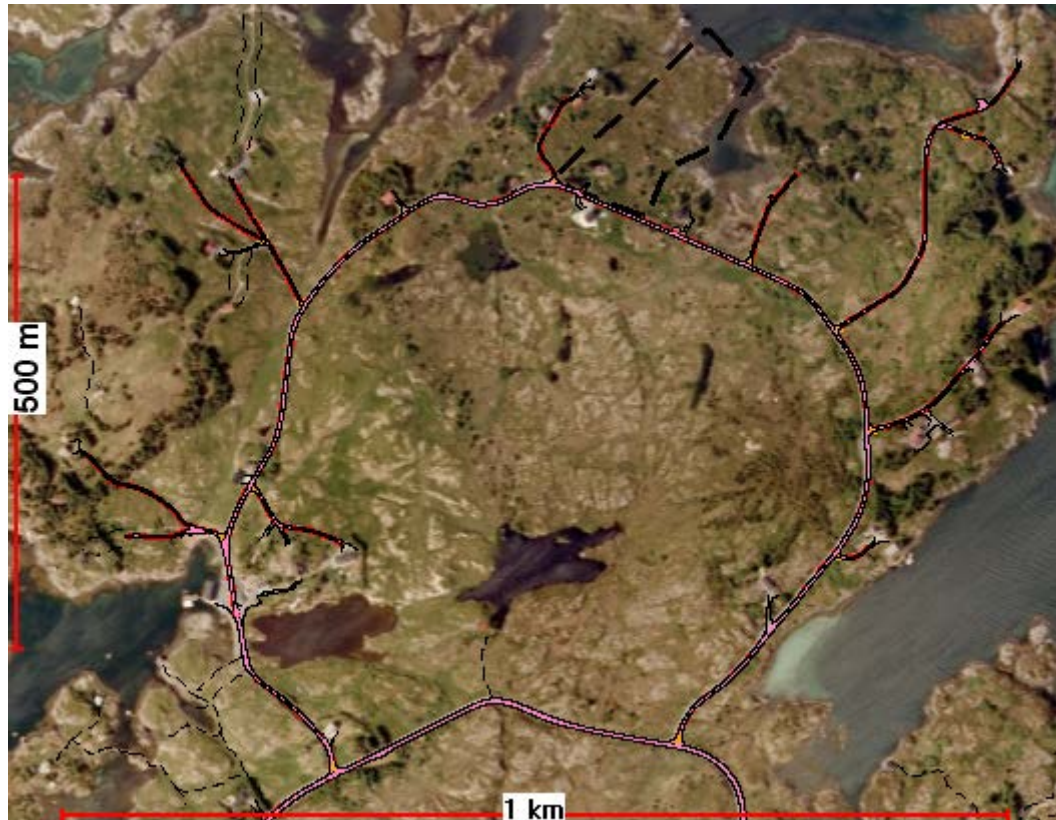
**Vei nr 36**  
**Stornesveien**

Tilstand: Asfaltert.  
Relativt bra tilstand.  
En 300m strekning har noe sprekkdannelse og krakelering.  
Trær og kratt i veikanten må ryddes.

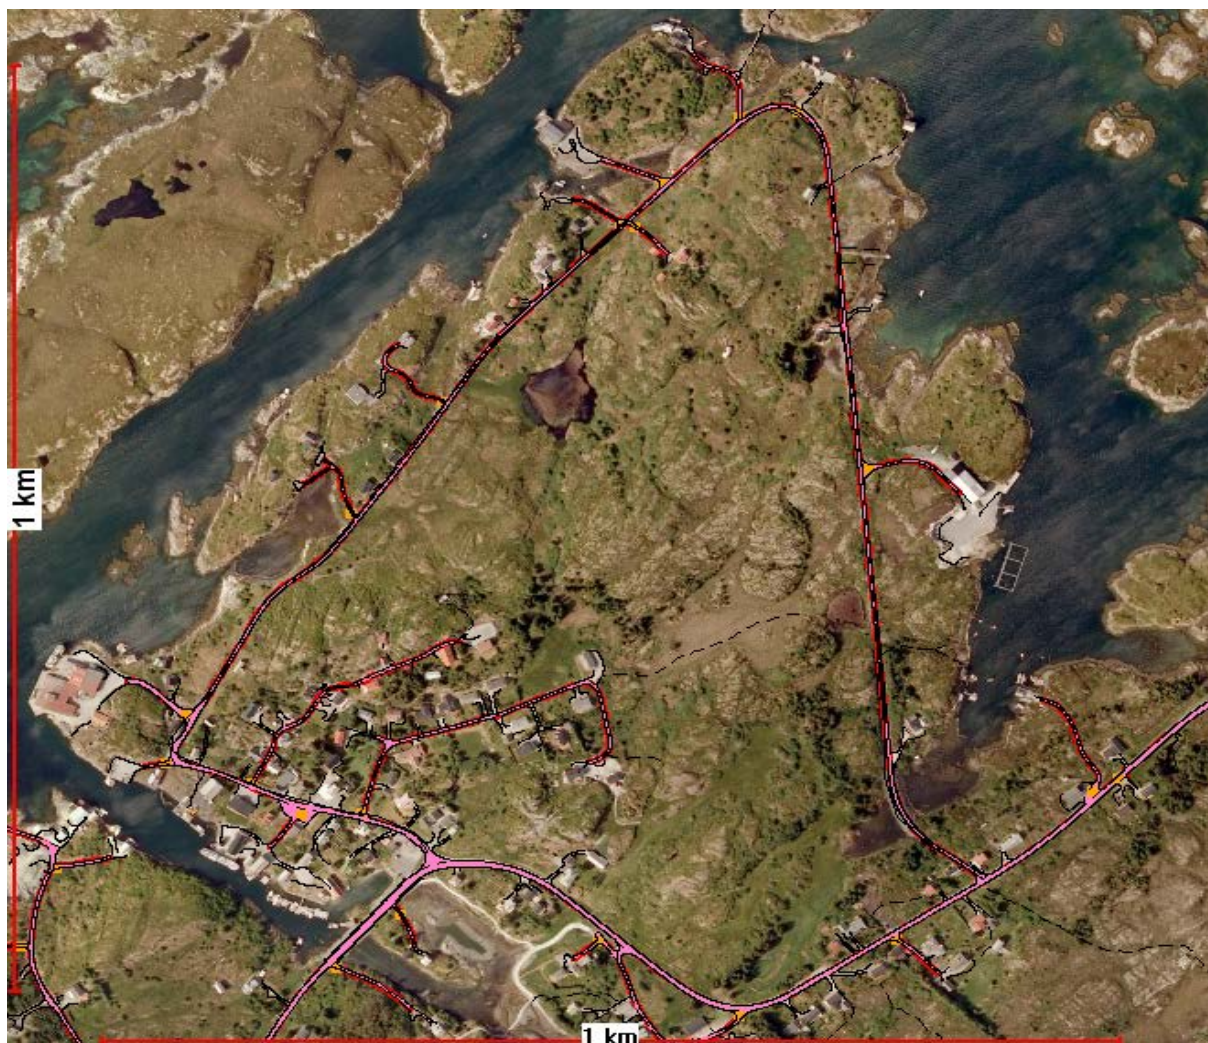
**Vei nr 37**  
**Nordstrandveien**

**Tilstand:** Asfaltert.  
Krakelert/nedpressede spor på hele strekningen. Ny asfalt fra innkjøring mot øst frem til SalMar verkstedbygg men den er også krakelert i hele lengden.  
Ujevnheter i sentrum av Dyrnes der veien har vært gravd over.

**Merknad:** Denne veien ble svært tungt belastet under vindmølleutbyggingen.

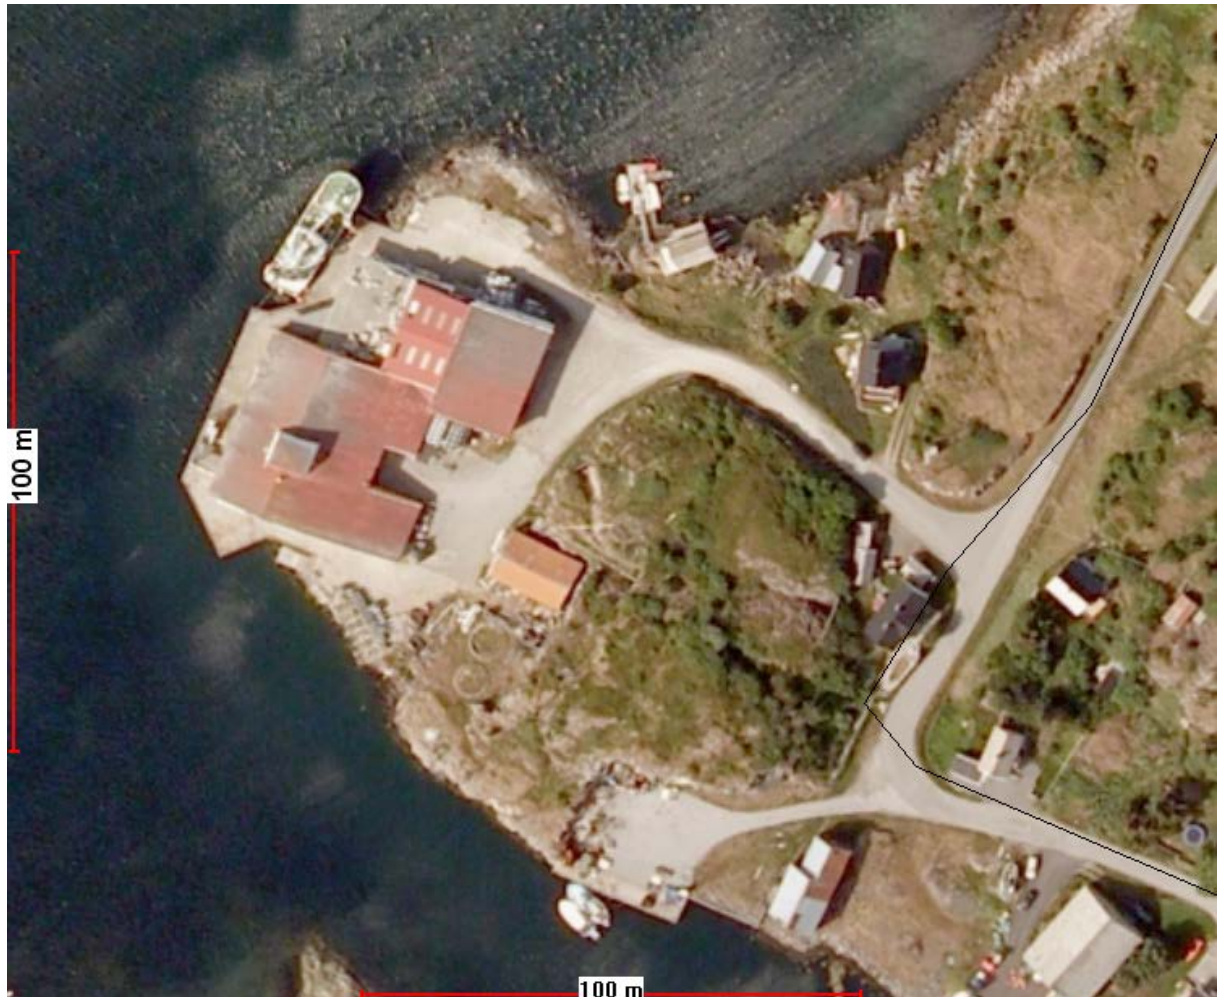
**Vei nr 38**  
**Vei til fryseriet (Dyrnes)**

Tilstand: Grusvei (Har vært asfaltert ?).  
Mangler grus.

Merknader. Det må utføres en del utskifting/erstatning av vannledninger som ligger i/ved veibanen

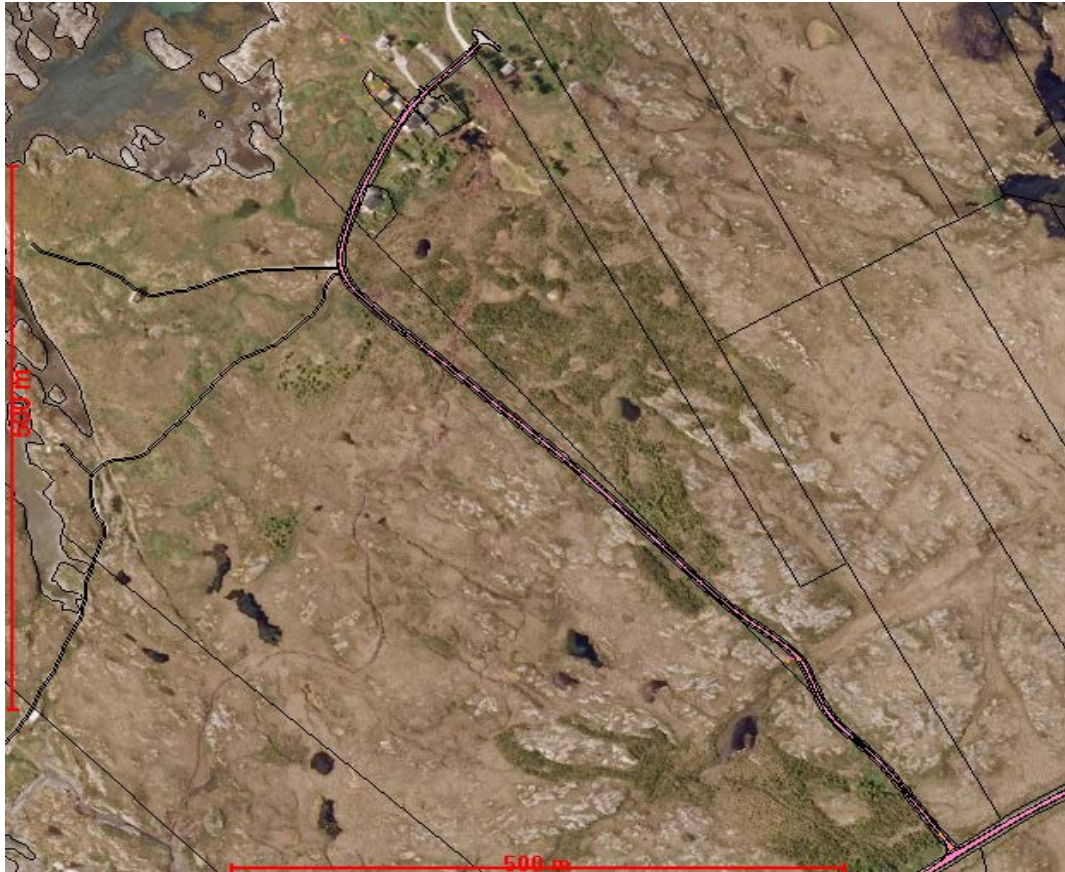
**Vei nr 39**  
**Brennskaget**

Tilstand: Grusvei  
Dårlig underlag, bergknauser i vegkant/veibane  
En del hull

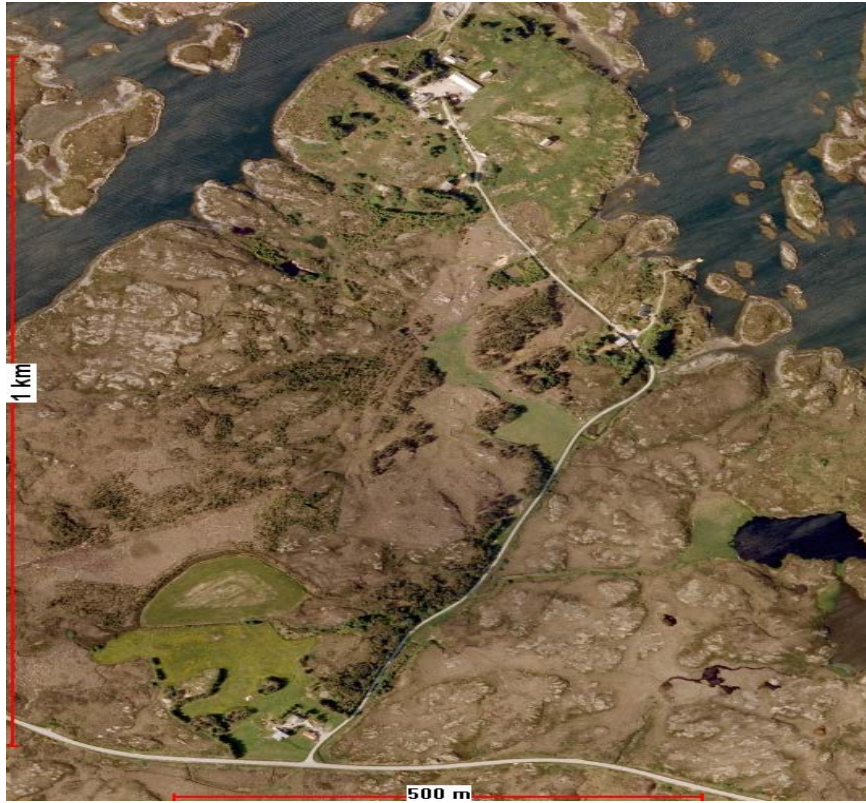
**Vei nr 40**  
**Eineset**

Tilstand: Grusvei  
Dårlig underlag, bergknauser i vegkant/veibane  
Kratt/skog i veikant ryddet 2016/17  
Lite grus  
Mye hull

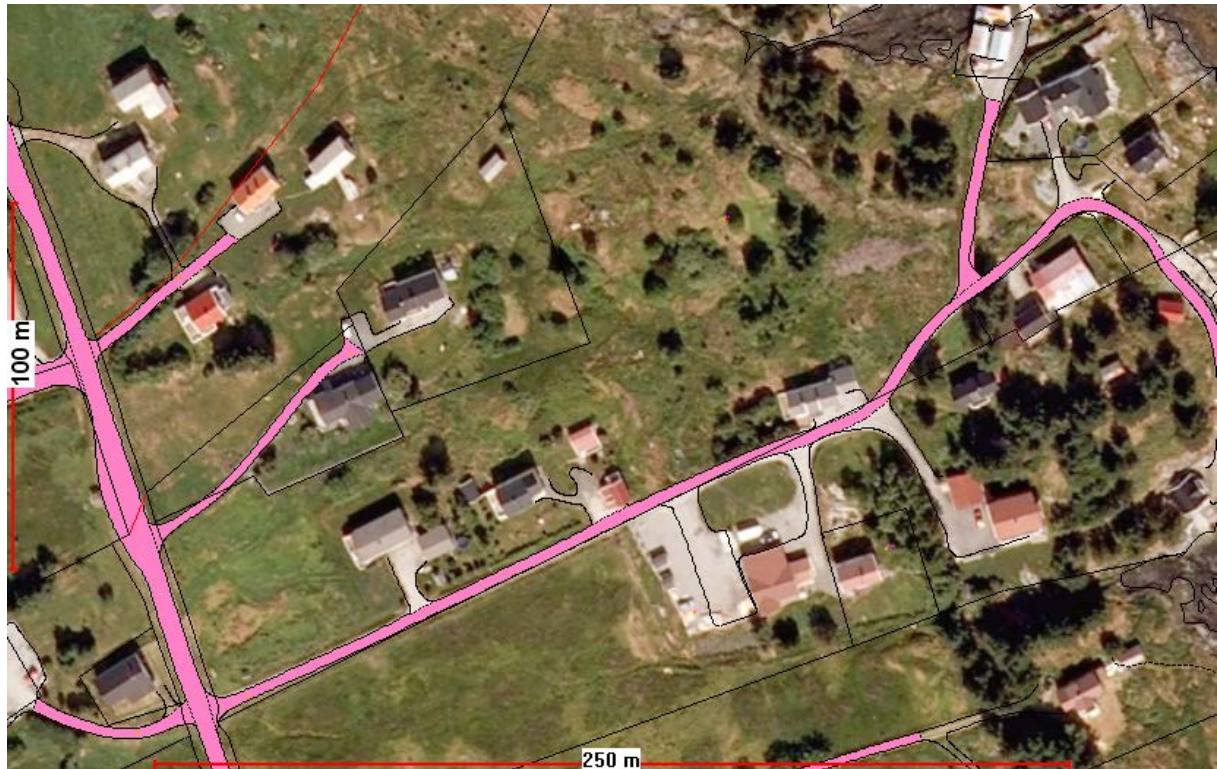
**Vei nr 45**  
**Skagaveien**

Tilstand:                    Grusvei  
                                  Svært dårlig underlag  
                                  Lite grus på øvre del  
                                  Noe hull

Merknader:               Denne veien er en” jordvei”, her må påregnes en betydelig utskifting av masser.

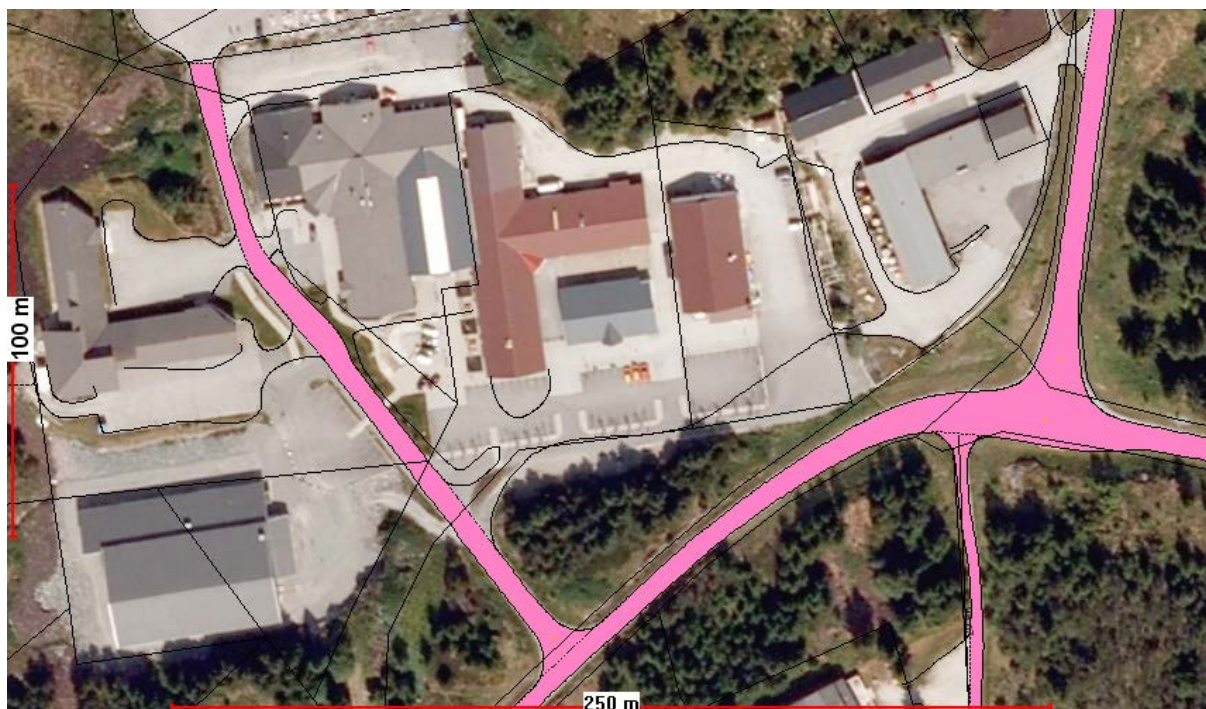
**Vei nr 46**  
**Rådhuset – Nordsia senter**

Tilstand: Asfaltert, grus på "Rundkjøringen" bak senteret  
Slitt asfalt og noen hull på strekningen fra FV-669 og opp til Byggfag Smøla

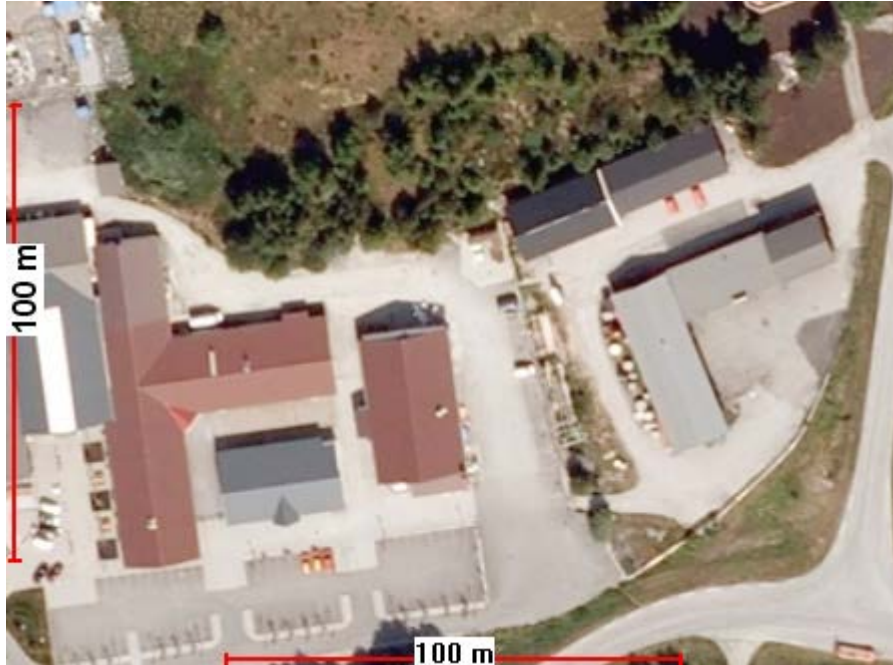
**Vei nr 47**  
**Returpunkt Hopen**

Tilstand: Asfaltert, men den begynner å bli slitt med kumlokk som stikker opp og med noen hull.
