# STATUSRAPPORT KOMMUNALE VEIER 2017

Bjarne Bekken  
Birger Træthaug  
2017

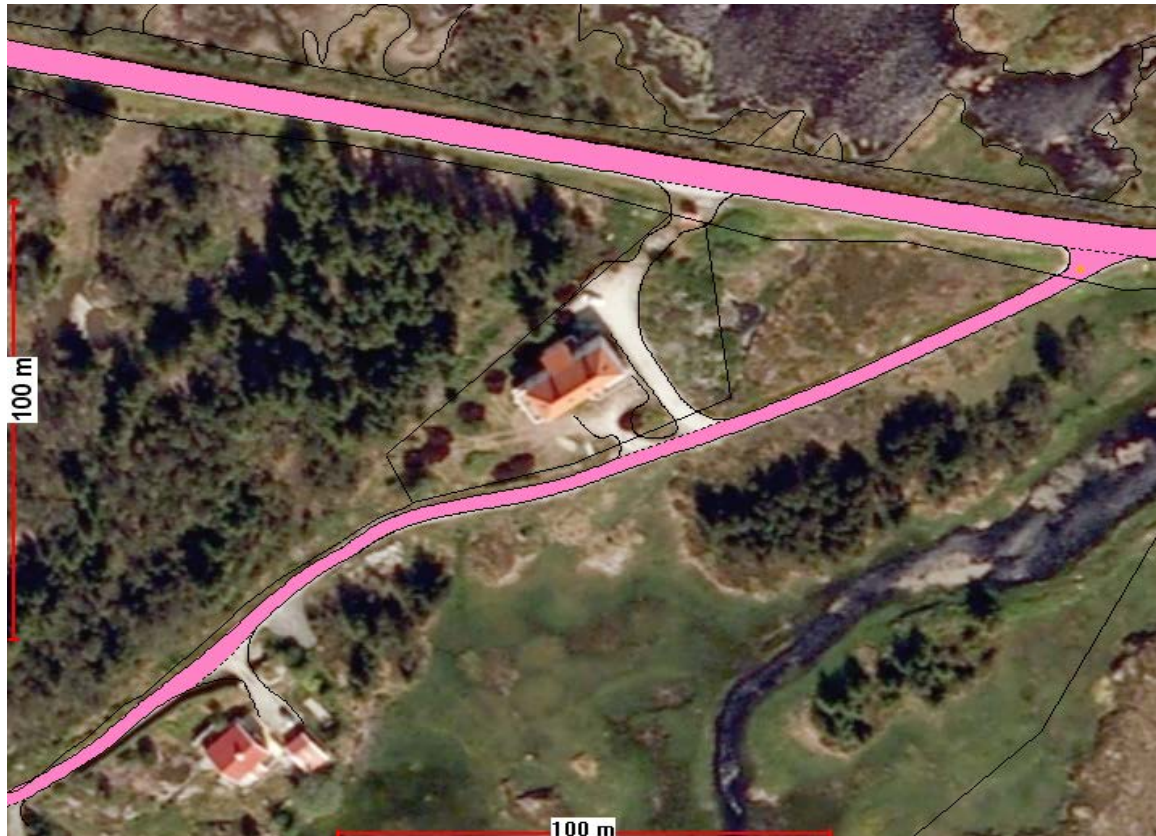
**Vei nr 48**  
**Gammelveien**

Tilstand: Grusvei  
Lite grus  
Høye kanter  
Noen hull

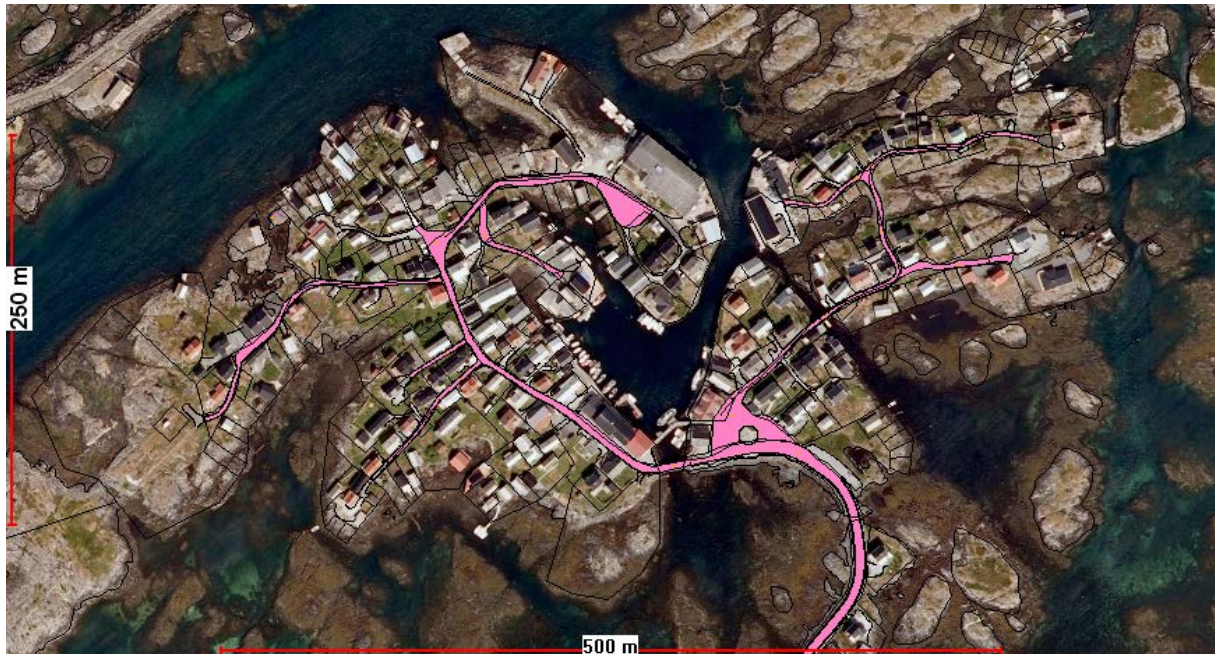
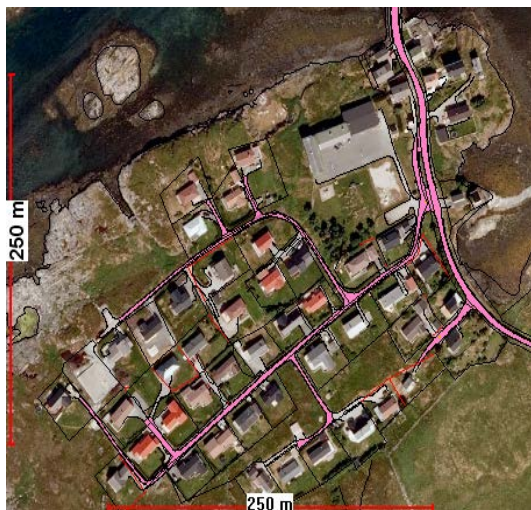
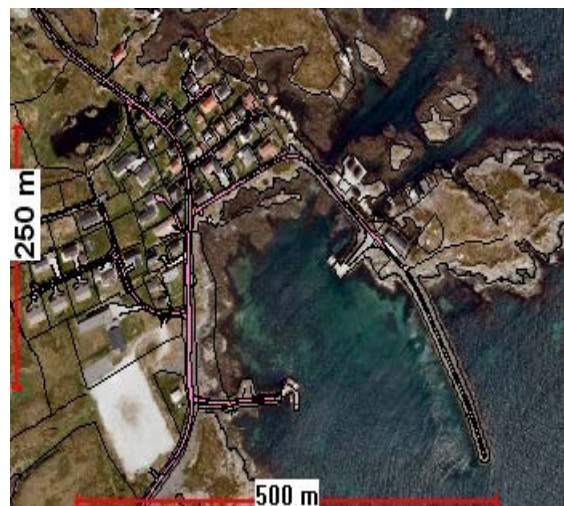
## Vei nr 49 Veier på Veiholmen

Tilstand: Asfaltert.  
Relativt bra tilstand.  
Inner innveien:  
Stort hull ved hovedvei  
I den siste veien på boligfelt, har det grodd planter (løvetann) gjennom asfalten.

Ytter innveien:  
Slitt og hullete asfalt ca 150m etter graving av kloakk.  
Hull i asfalten nede ved hovedveien

Lappet og hullede asfalt på strekningen før brua.

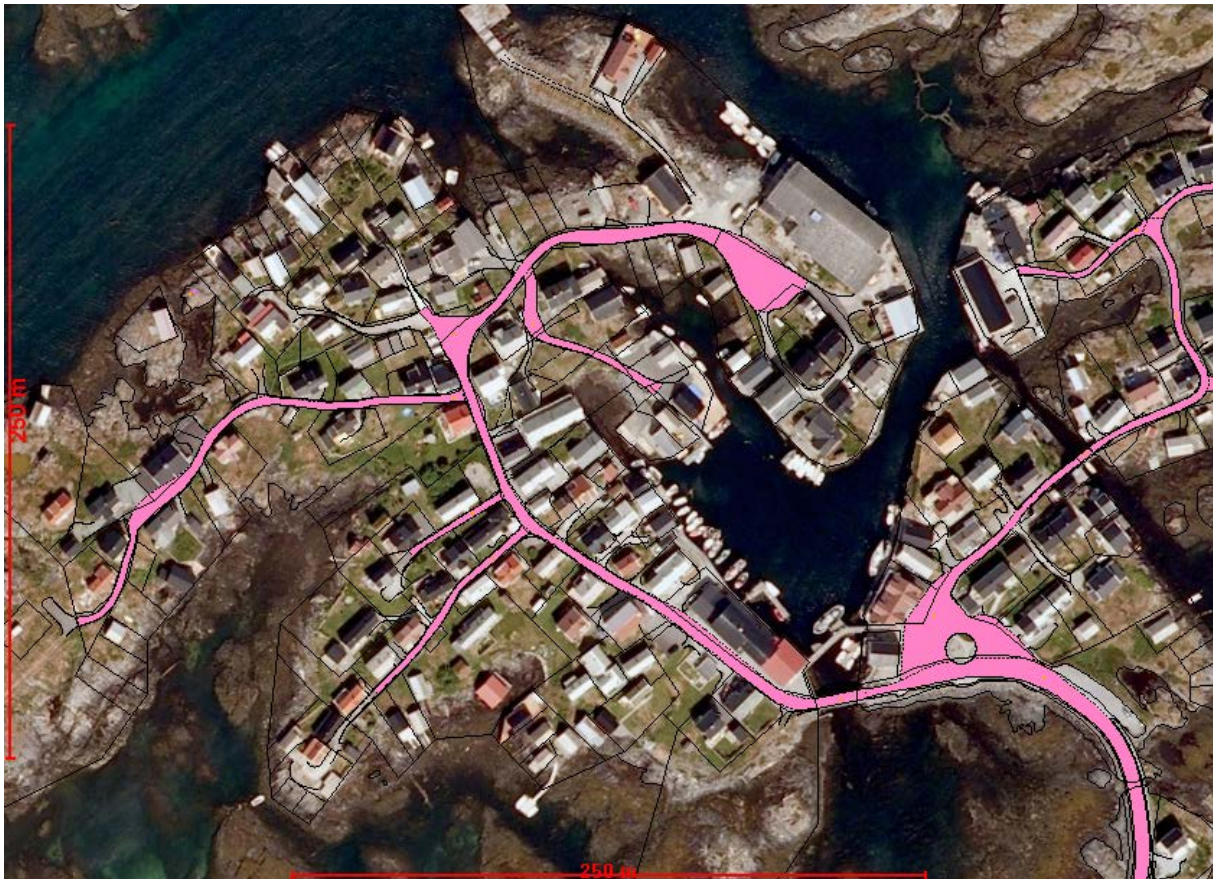
**Vei nr 54**  
**Hovedveien på Været**

Tilstand:                Asfaltet.  
Ganske "nedslitt", noe krakelering, ny bru under oppføring  
Defekt sluk/stikkrenne ved gnr 052/019.

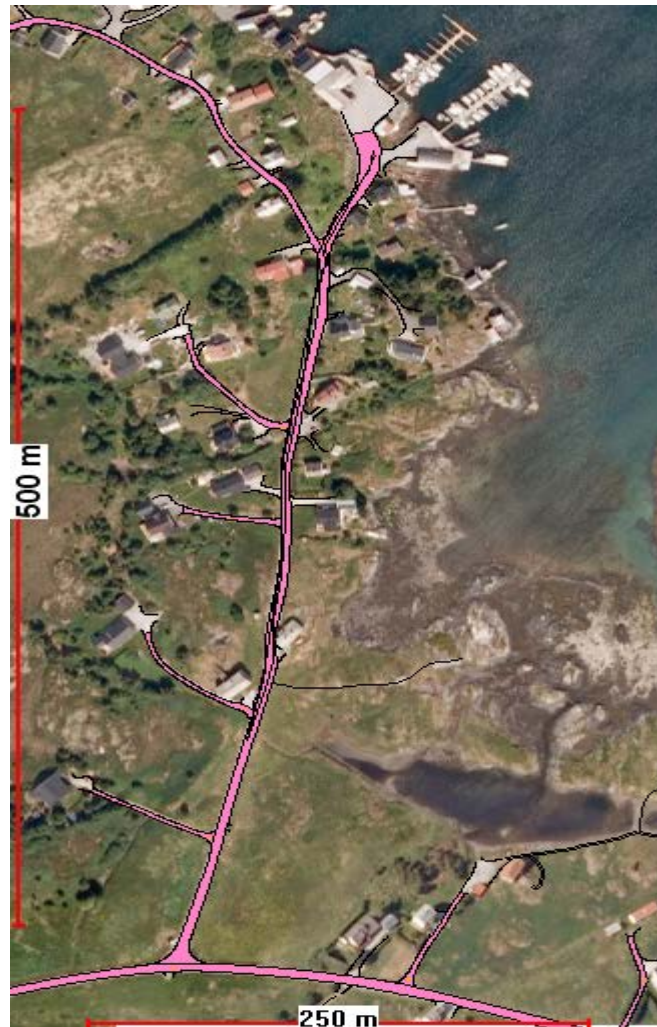
**Vei nr 56**  
**Stensøysund**

Tilstand: Asfaltert.  
Litt for skarpe fartsdumper.

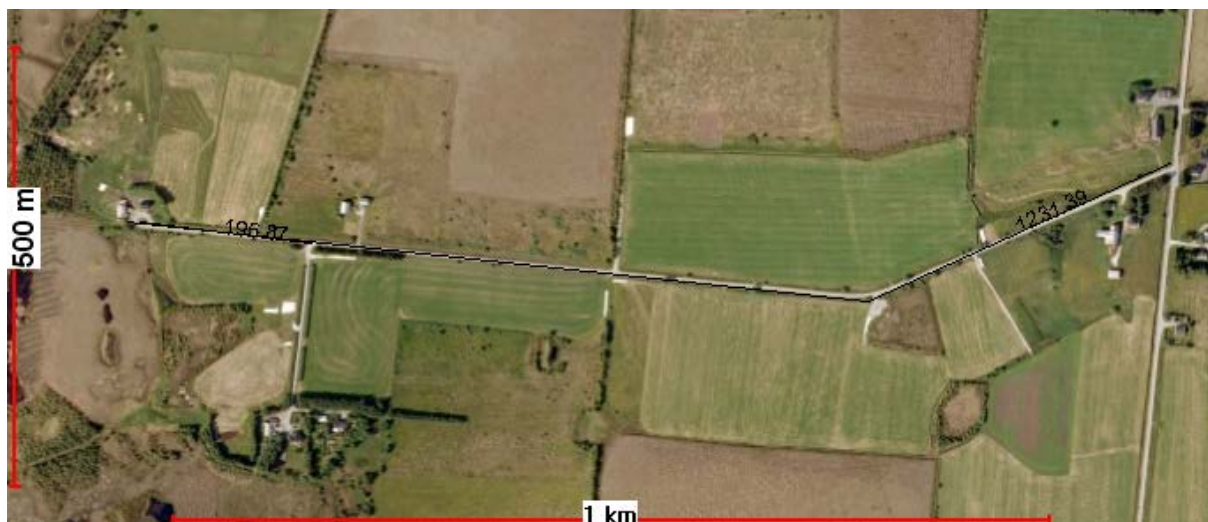
**Vei nr 60**  
**Vestliveien**

Tilstand: Grusvei  
Veien er i dårlig forfatning.

Merknader: Denne veien ligger ikke på fast grunn, men flyter på myra.  
Dette medfører at jordmasse presses opp på siden av veien, slik at  
veigrøftene må renses med jevne mellomrom.  
For å få ett noenlunde stabilt underlag, så må det benyttes stein/pukk-  
fylling og geonett.

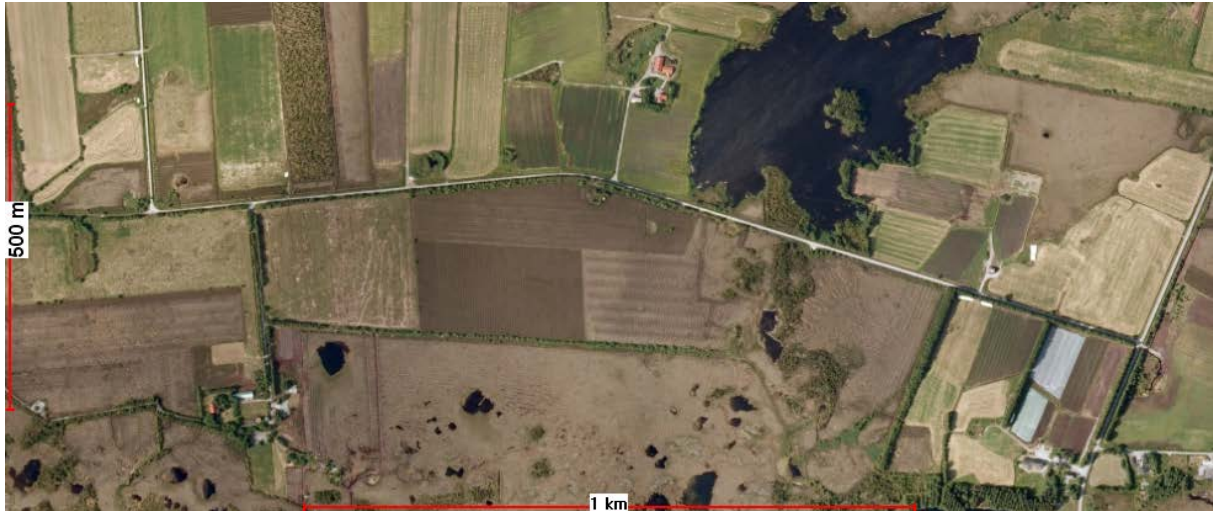
**Vei nr 61**  
**Moldvassheia**

Tilstand: Grusvei  
En del dårlige grøfter/stikkrenner  
En del avkjørsler mangler stikkrenne

Merknad: Denne veien ligger ikke på fast grunn, men flyter på myra.  
For å få ett noenlunde stabilt underlag, så må det benyttes stein/pukk-fylling og geonett.

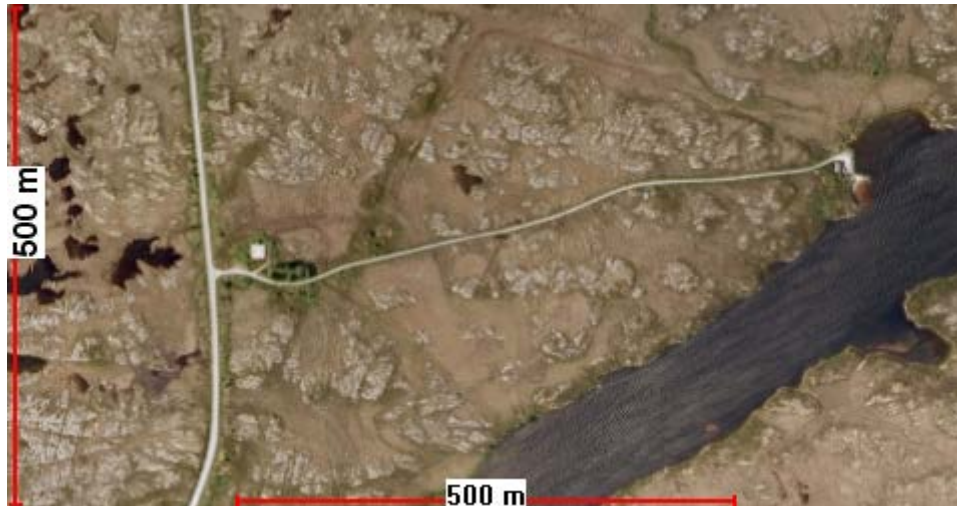
**Vei nr 62**  
**Storvatnet**

Tilstand: Grusvei.  
Dårlig underlag  
Lite grus.

Merknader: Dette er også en jordvei, som til dels ligger og flyter på myra.

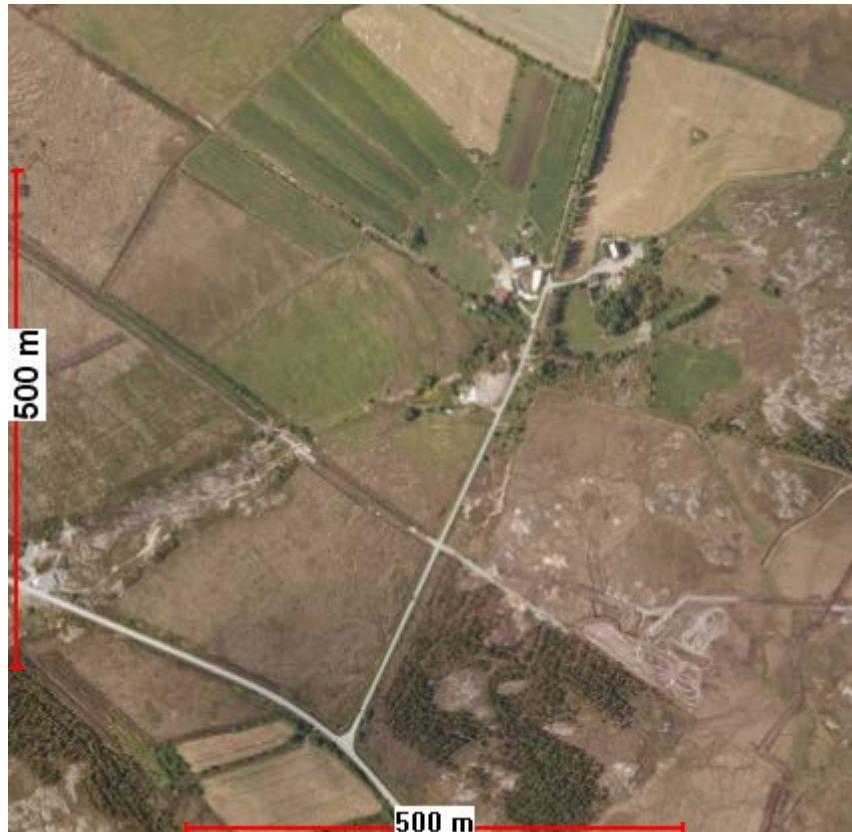
**Vei nr 63**  
**Hyttrabben**

Tilstand: Grusvei  
Stort behov for rensking av veigrøfter.

Merknad: Denne veien ligger ikke på fast grunn, men flyter på myra.  
For å få ett noenlunde stabilt underlag, så må det benyttes stein/pukk-fylling og geonett.

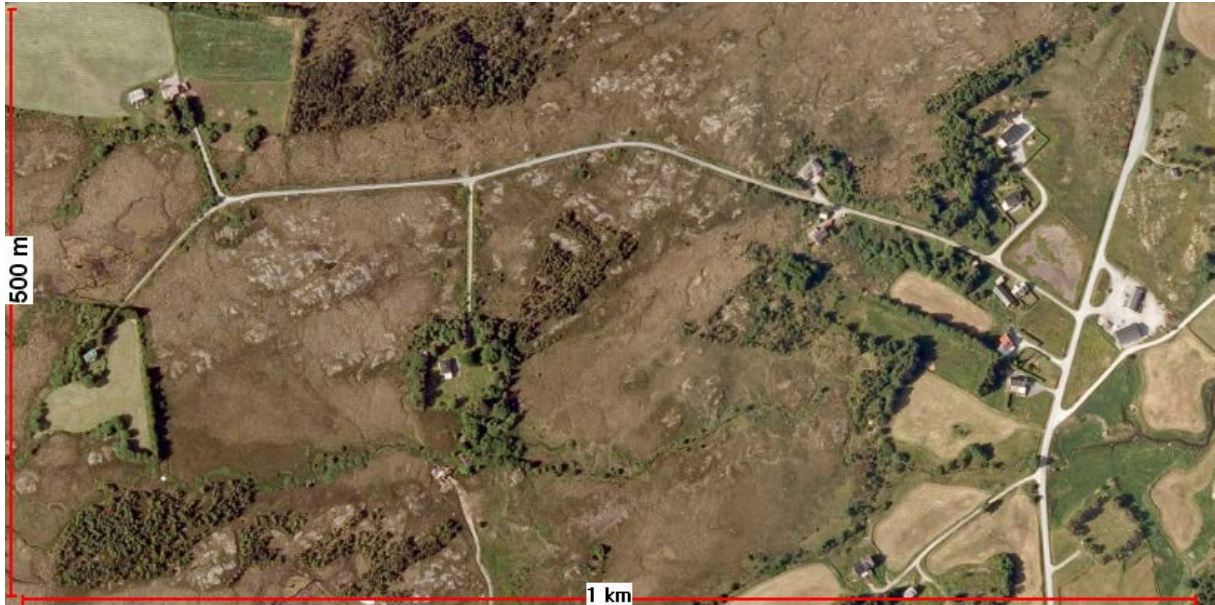
**Vei nr 64**  
**Øvre Rokstadvei**

Tilstand: Grusvei  
Lite grus.  
Bergknauser i vei/veikanten  
Trenger ett par stikkrenner.

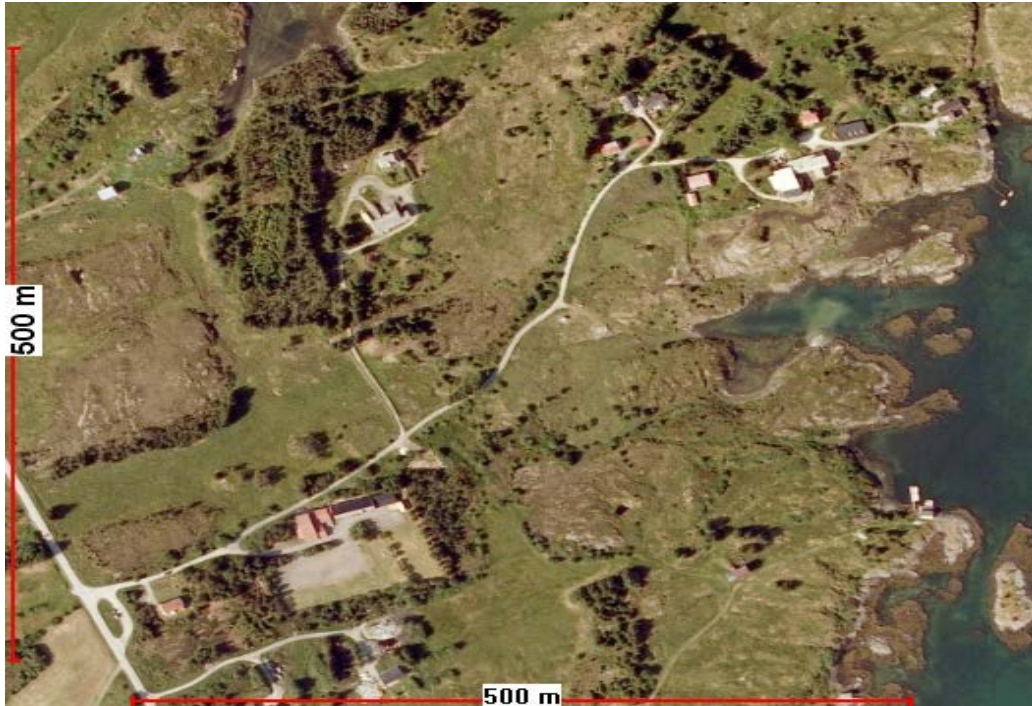
**Vei nr 65**  
**Fuglsnesveien**

Tilstand: Grusvei, rester av asfalt  
Lite grus.  
Bergknauser i vei/veikanten  
Trær inn i veibanen

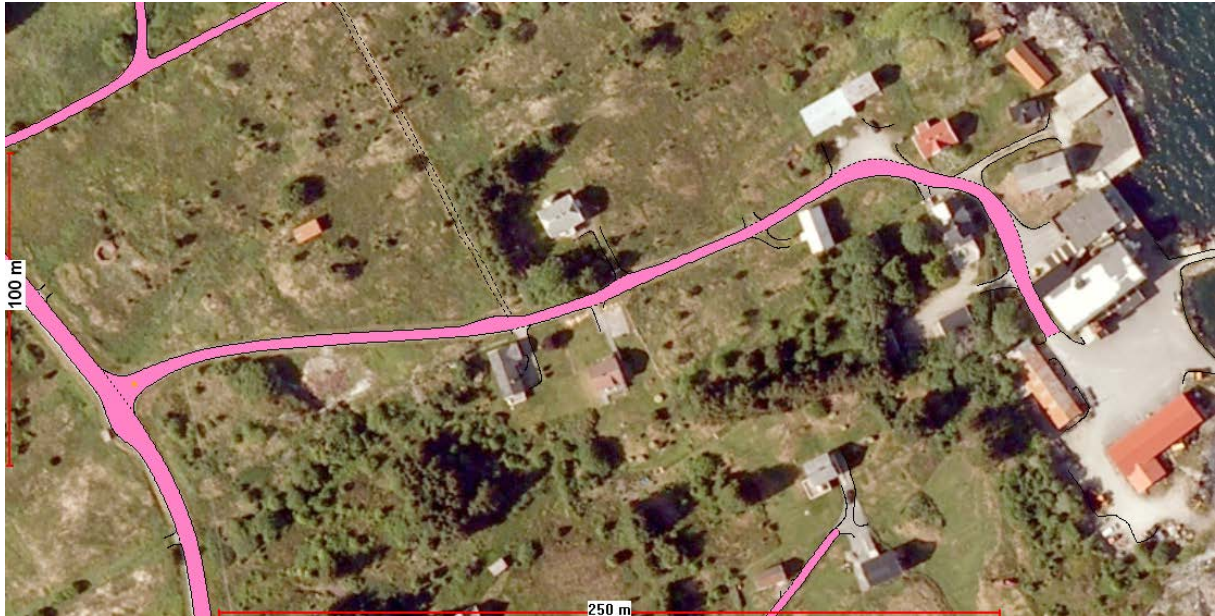
**Vei nr 66**  
**Nordvika**

Tilstand: Asfaltert.  
Noe slitt asfalt, en del krakelering.

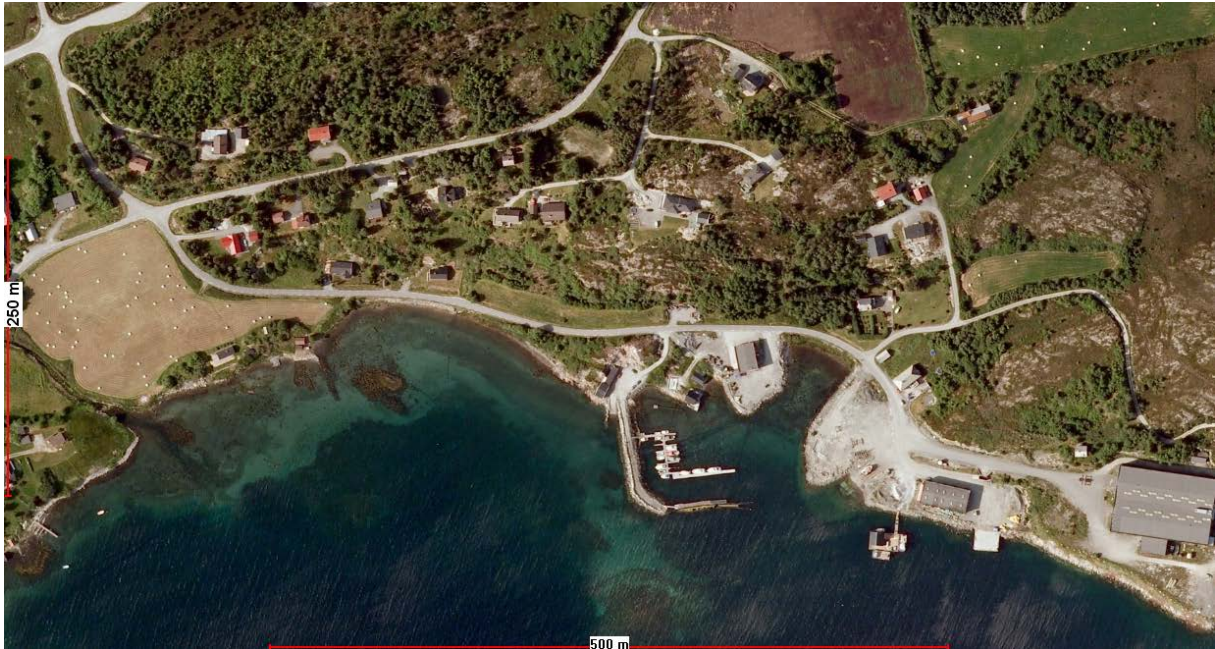
**Vei nr 69**  
**Nerdvika havn - Promek**

Tilstand: Asfaltert.  
Krakeleringer hele veien.  
Store skader på asfalten i området ved/før kommunens lager

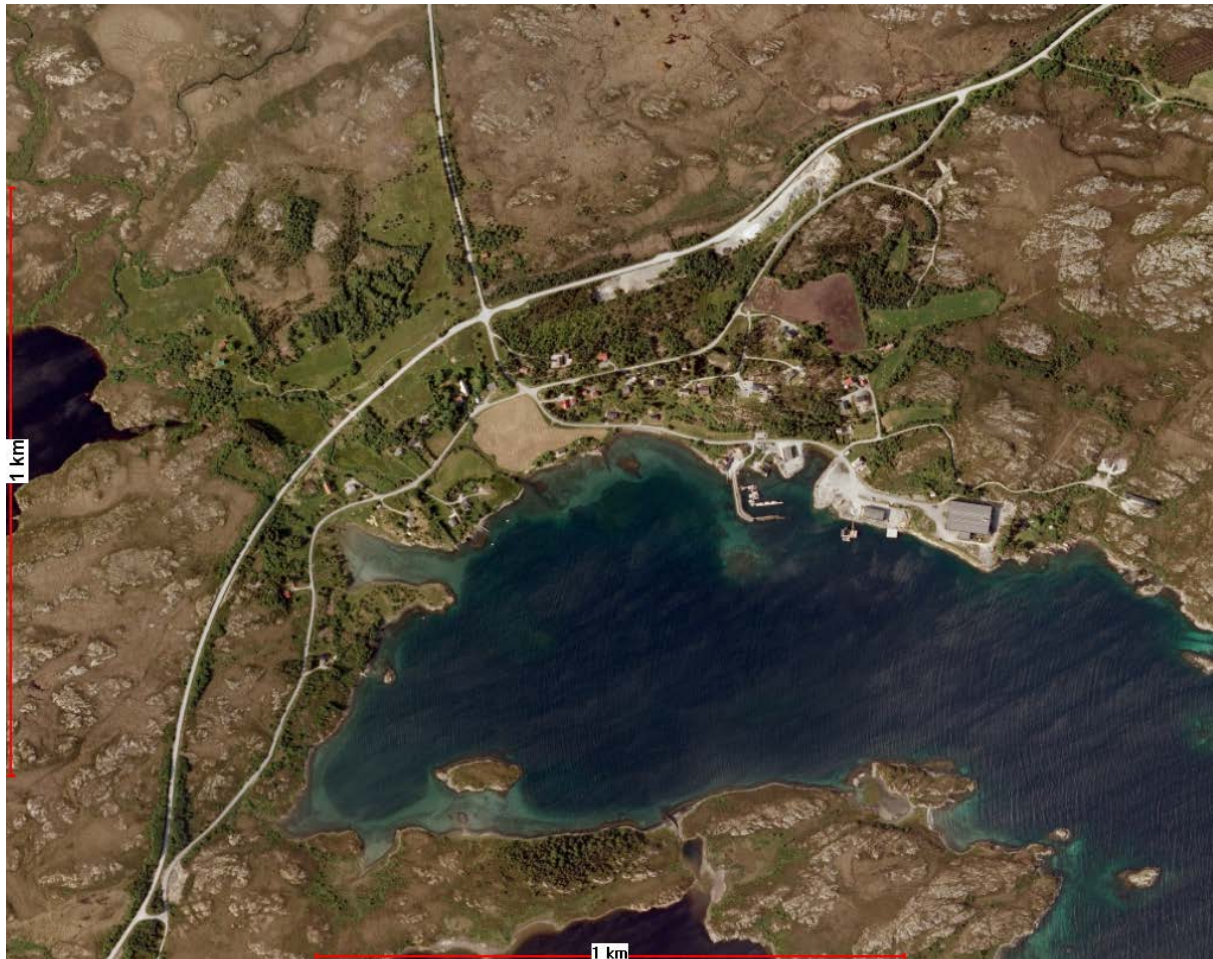
**Vei nr 70**  
**Nerdvika - Gjernes**

Tilstand: Asfaltet.  
En del sprekker i asfalten.
