BRANNSIKRINGSPLAN

VEIHOLMEN

BRANNSIKRINGSPLAN VEIHOLMEN

| OPPDRAGSNR. | DOKUMENTNR. | BESKRIVELSE | UTARBEIDET | KONTROLLERT |
|---|---|---|---|---|
| A251233 | RAP 01 | Brannsikringsplan | Martin Kristoffersen | Kristian Hox |

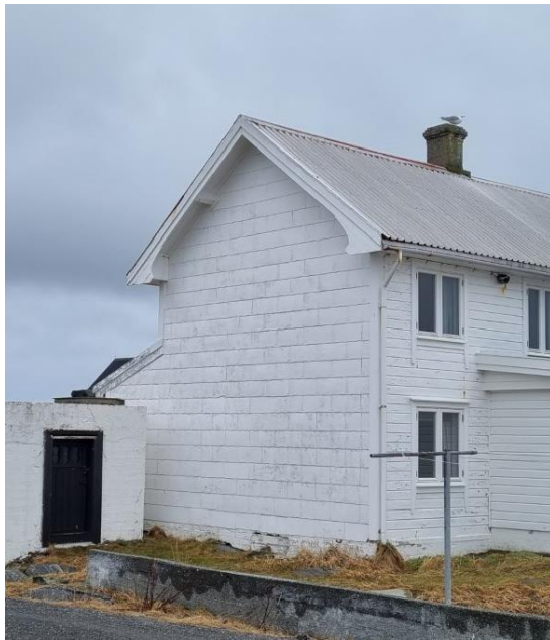
Det teller positivt at mange av bygningene er kledd med eternitt i mest utsatte gavlvegg. Disse har dessuten som oftest ikke vindu og ikke luftet takfot. Gavl er dermed mer motstandsdyktig mot gnister.

Figur 6: Eksempel på eternitt gavlvegg.

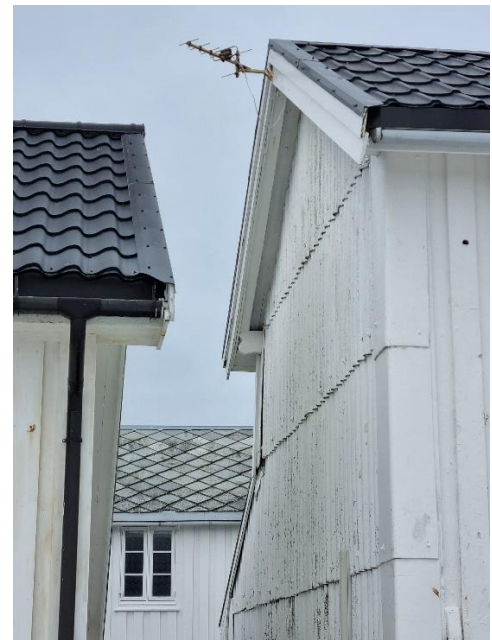
Figur 7: Eksempel på eternitt gavlvegg.

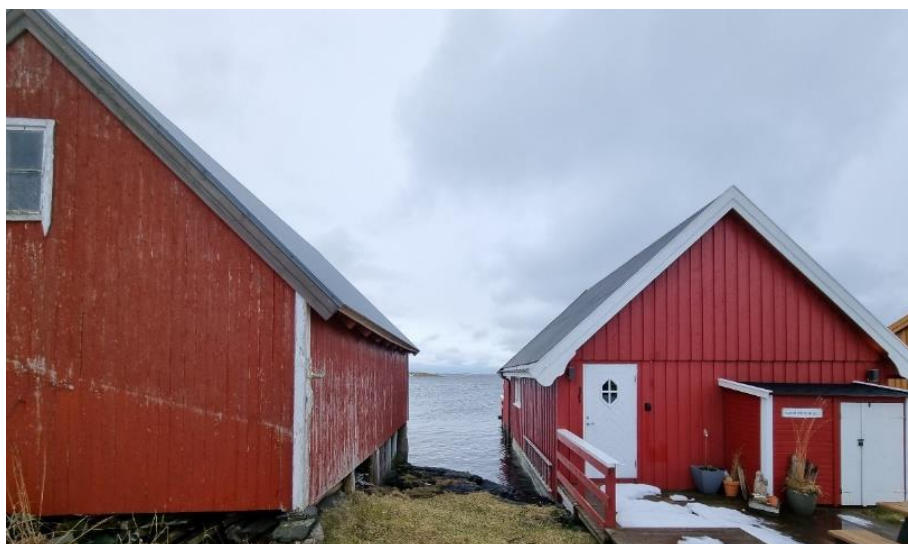
- > Høy andel uthus. Disse har ofte mer åpninger, eldre vinduer og generelt lavere vedlikeholds nivå enn våningshus.

Figur 13: Bildet illustrerer forskjell i vedlikeholds nivå mellom uthus og våningshus.

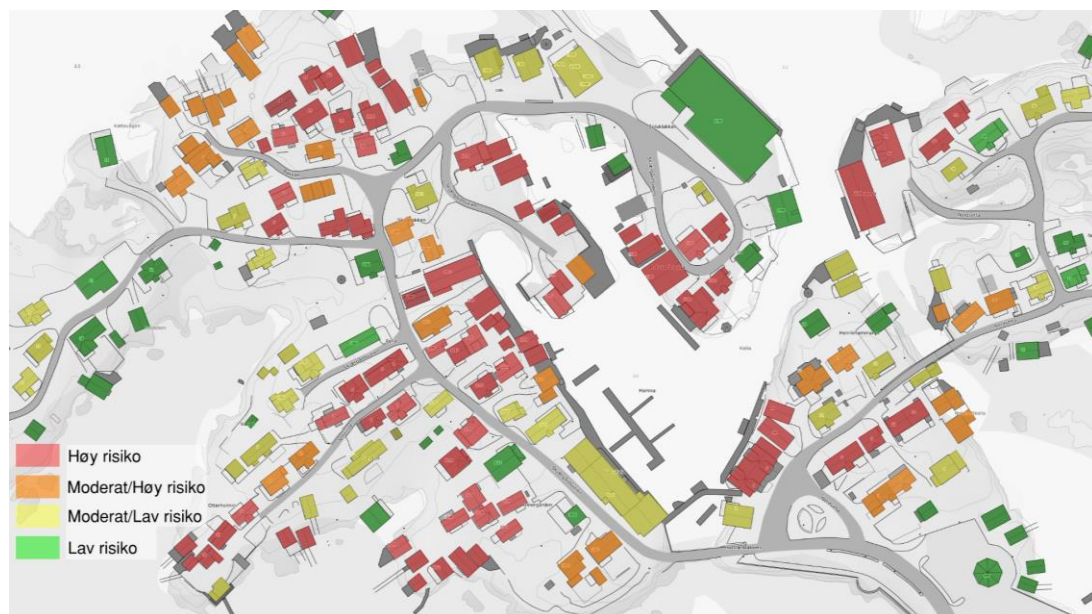
Vurderingen tar i hovedsak hensyn til avstand mellom bygninger og åpenbare forhold som vindu vs. tett vegg. Det er andre forhold som kan påvirke risiko for brannspredning, som ikke er vurdert for hvert enkelt bygg. Dette er primært luftespalter i takfot, panel, ventiler og slitasje eller skader i bygningskallet.

Figur 14: Overordnet vurdering av risiko for brannspredning knyttet til enkeltbygninger.

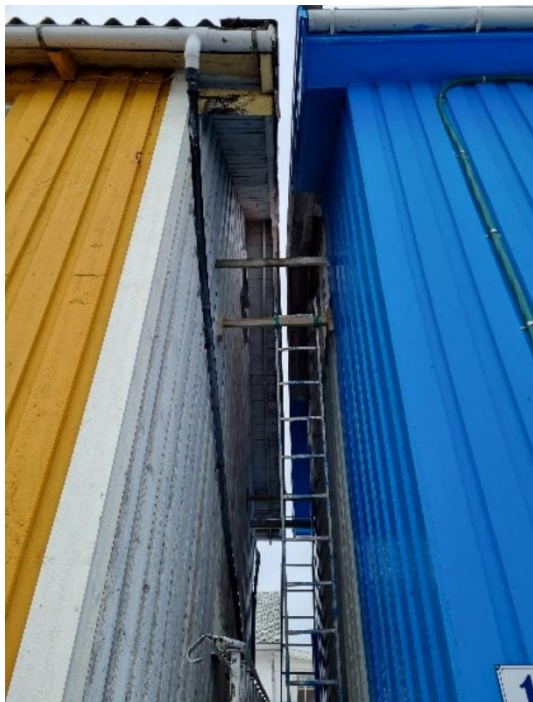
Det er imidlertid registrert enkeltpunkter hvor brannspredning kan oppstå særlig raskt. Disse omtales som brannsmittepunkter. Slike punkter er i hovedsak knyttet til vinduer i motstående fasader, med kort avstand.

Figur 15: Vindu i motstående gavlvegg.

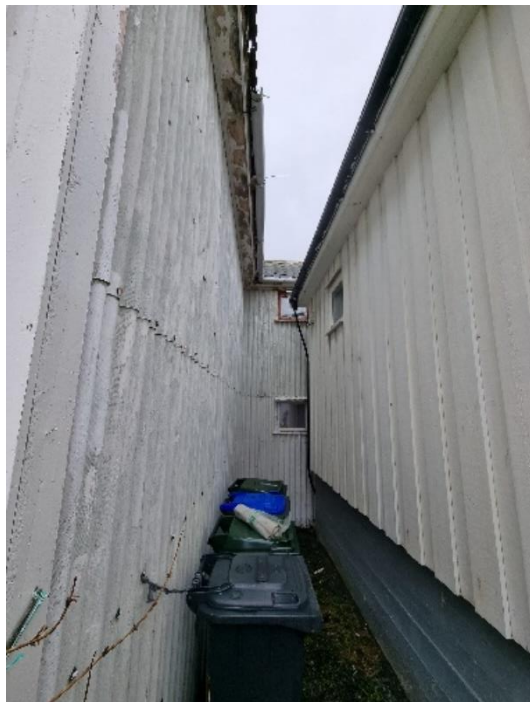
Figur 16: Vinduer i smug mellom bygninger.

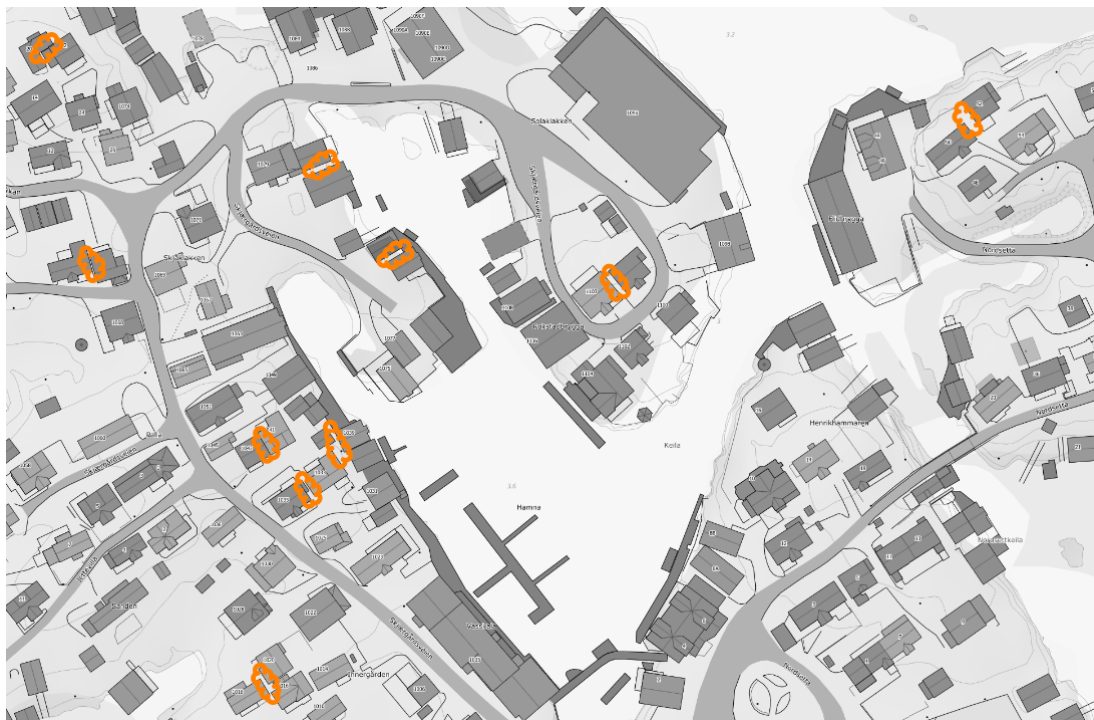
Figur 17: Utsnitt fra kart viser registrerte brannsmittepunkt.

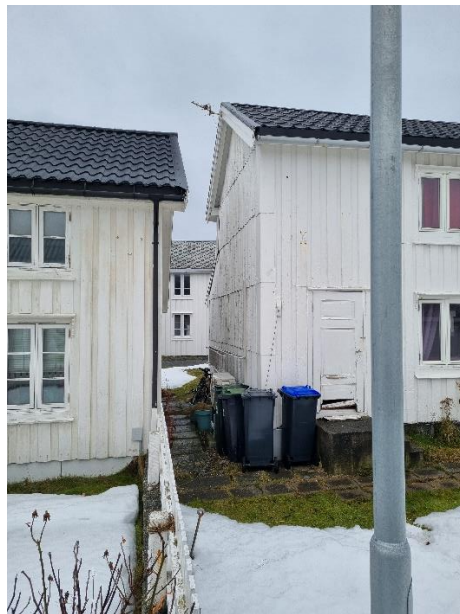
- > En del byggematerialer lagres inntil bygninger.
- > En del hus står på påler og det er materiale lagret under bygningen.
- > Avfallsbeholdere lagres inntil fasade, eller i smug mellom bygninger.
- > Forholdsvis lite vegetasjon mellom bygg.

Figur 18: Avfallsbeholdere bør ideelt plasseres i noe avstand fra trevegg.

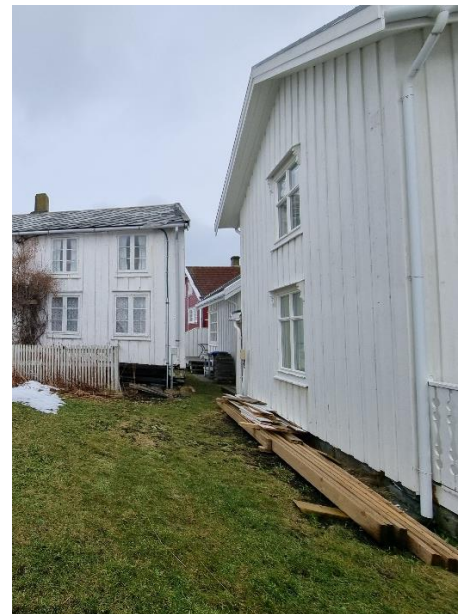
Figur 19: Byggevarer og annet brennbar bør ideelt plasseres i noe avstand fra trevegg.

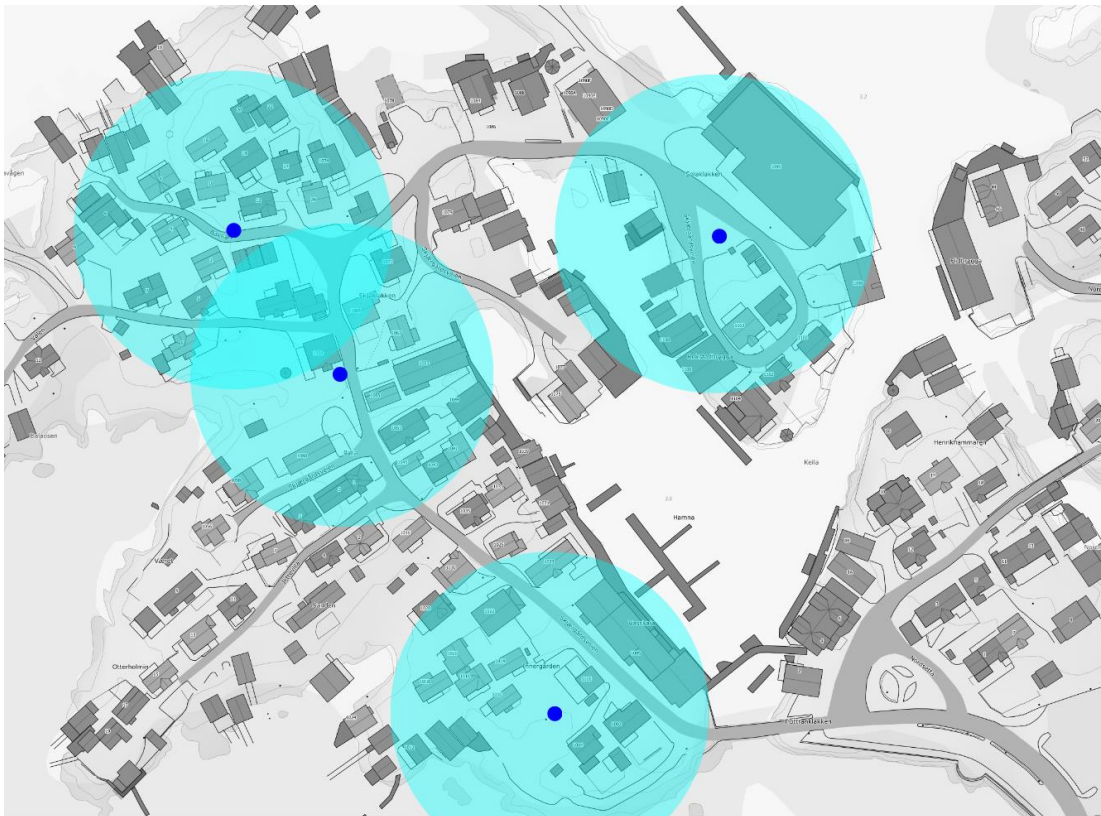
Figur 21: brannkum er markert med blått punkt. Lyseblå omkrets viser 50 meter radius.

Tilgjengelig kapasitet i vannledning vil kun være tilstrekkelig for et normalutlegg med 1 angrepslange og 1 sikringslange. Ca. 2x250 l/min. Trykk er sannsynligvis for lavt til å legge normalutlegg direkte fra kum, dvs. man må legge slanger fra pumpe i brannbil.

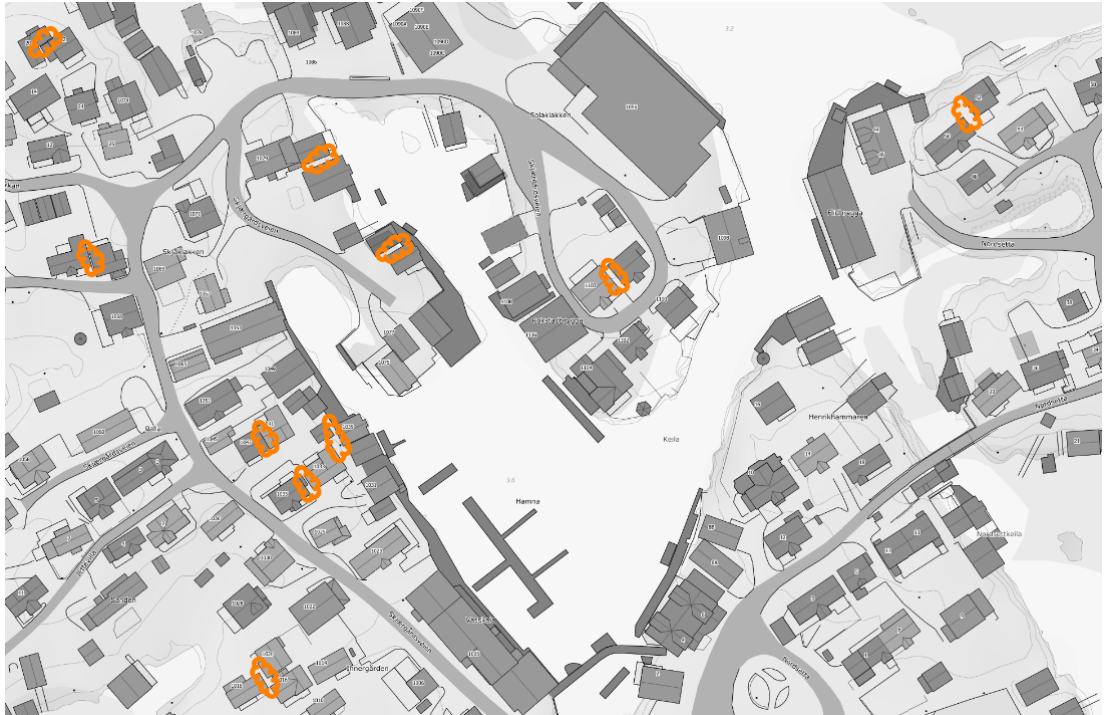
Figur 27: Utsnitt fra kart viser registrerte brannstmittepunkt.

Brannvindu kan ha ytelse EI 30, eller E 30 der avstand er over 3 meter til motstående vindu. Brannvindu skal normalt ikke kunne åpnes i vanlig bruk, men for vinduer som sjeldent vil så åpen, anses dette mindre viktig mtp. bybrannsikring.
