# Undersøkelse av sedimentmiljø ved Aunevågen

NS 9410:2016

**Smøla klekkeri og settefiskanlegg AS**

| Miljøundersøkelse for lokaliteten Aunevågen | | |

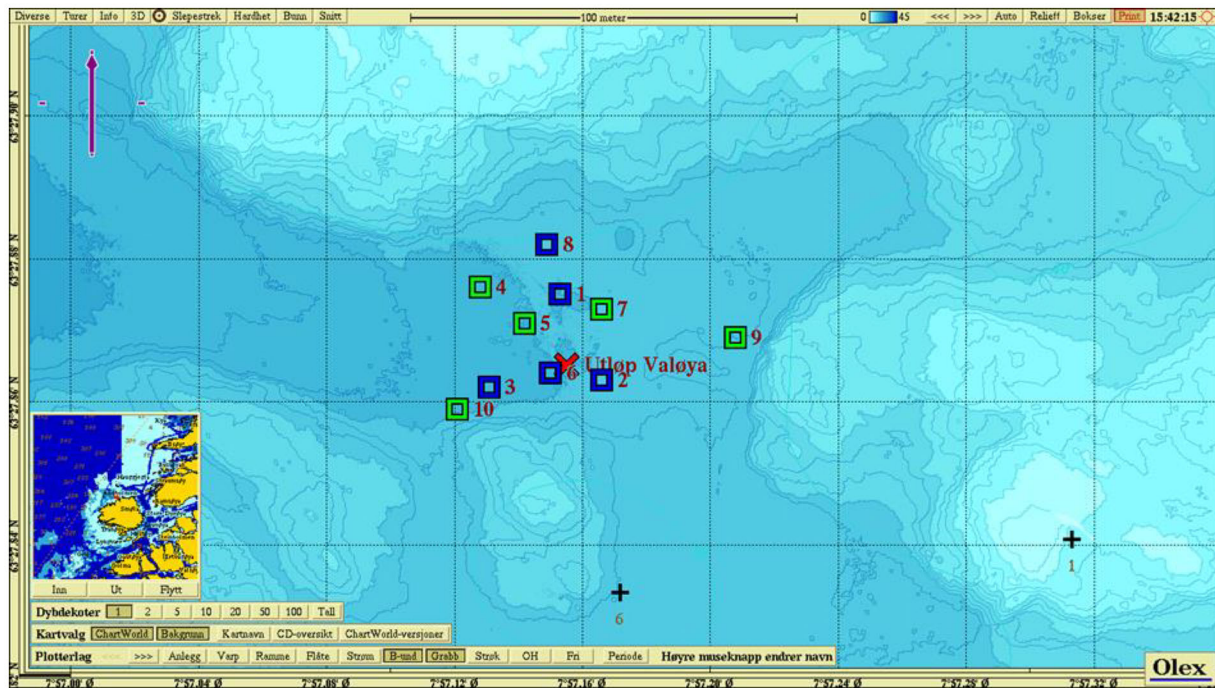
**Figur 3.1.** Topografisk kart (nordlig orientering) med avmerking av prøvestasjoner med tilstandsklasse: blå firkant; Tilstand 1, grønn firkant; Tilstand 2, gul firkant; Tilstand 3, rød firkant; Tilstand 4.

Etter metodikk benyttet for B-undersøkelser ble sedimentmiljøet på lokaliteten gjennom analyse av 10 sedimentprøver, vurdert til indeksverdi 1,16 som tilsvarer lokalitetstilstand 2, «god» (Tabell 3.1-3.3). 5 stasjoner ble vurdert til beste tilstand, mens 5 stasjoner ble vurdert til nest beste tilstand (Figur 3.1 og 3.2).

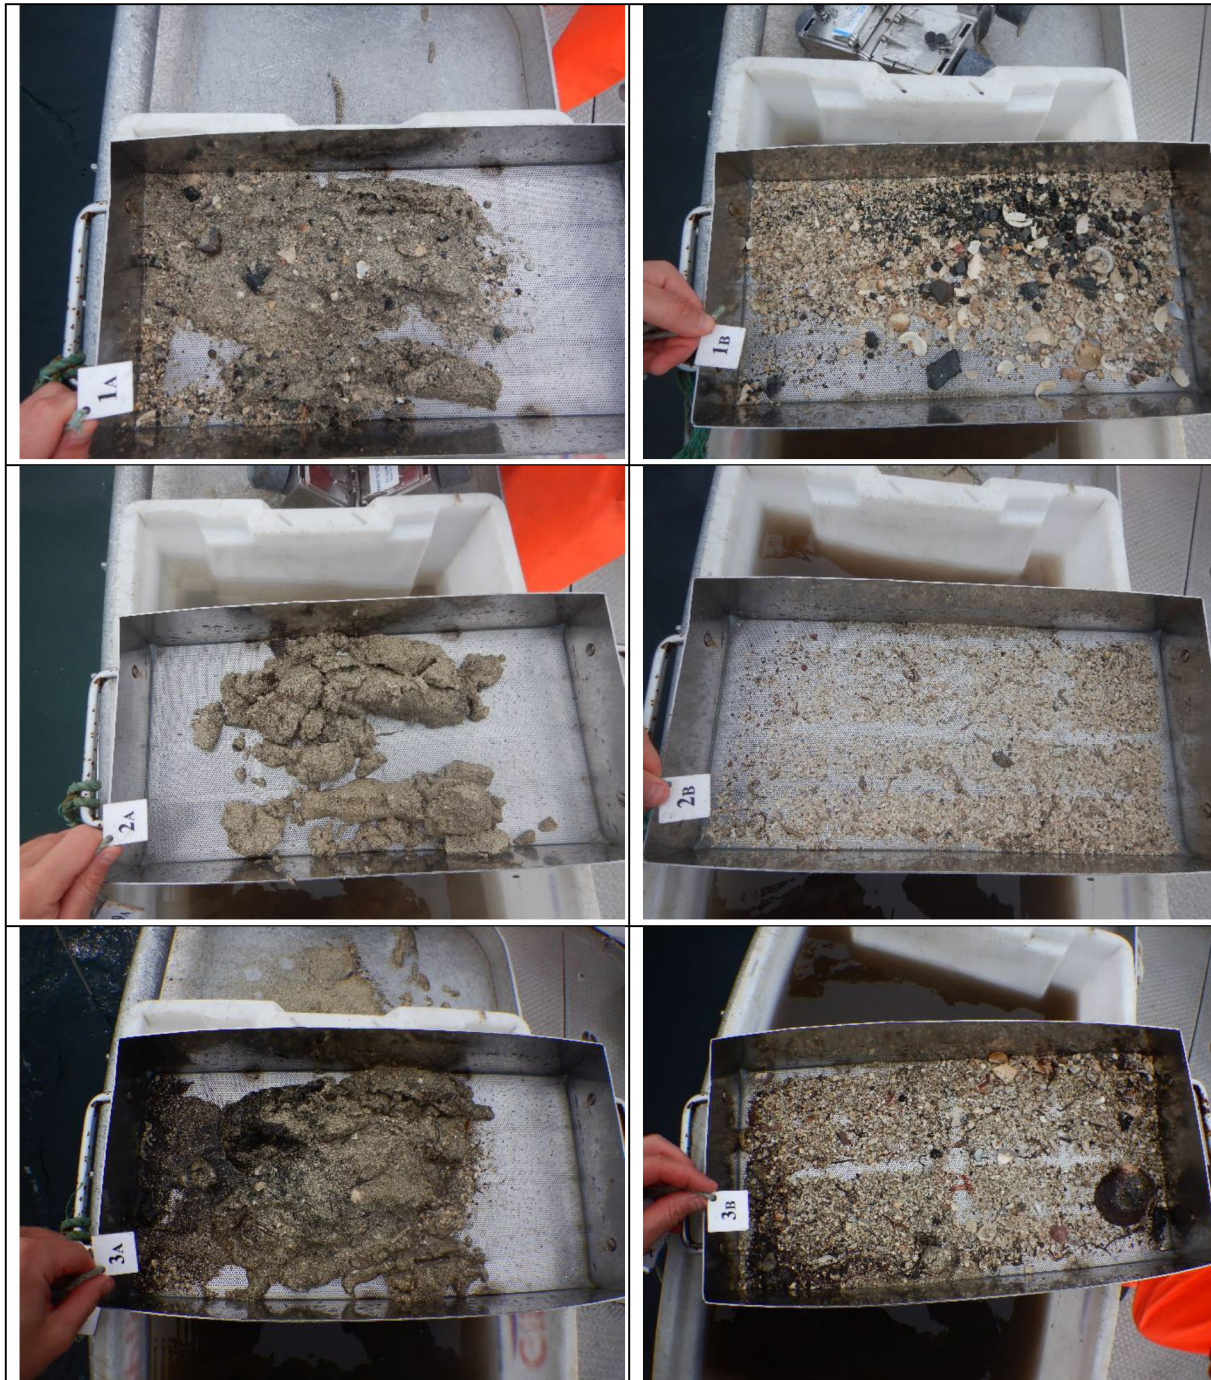
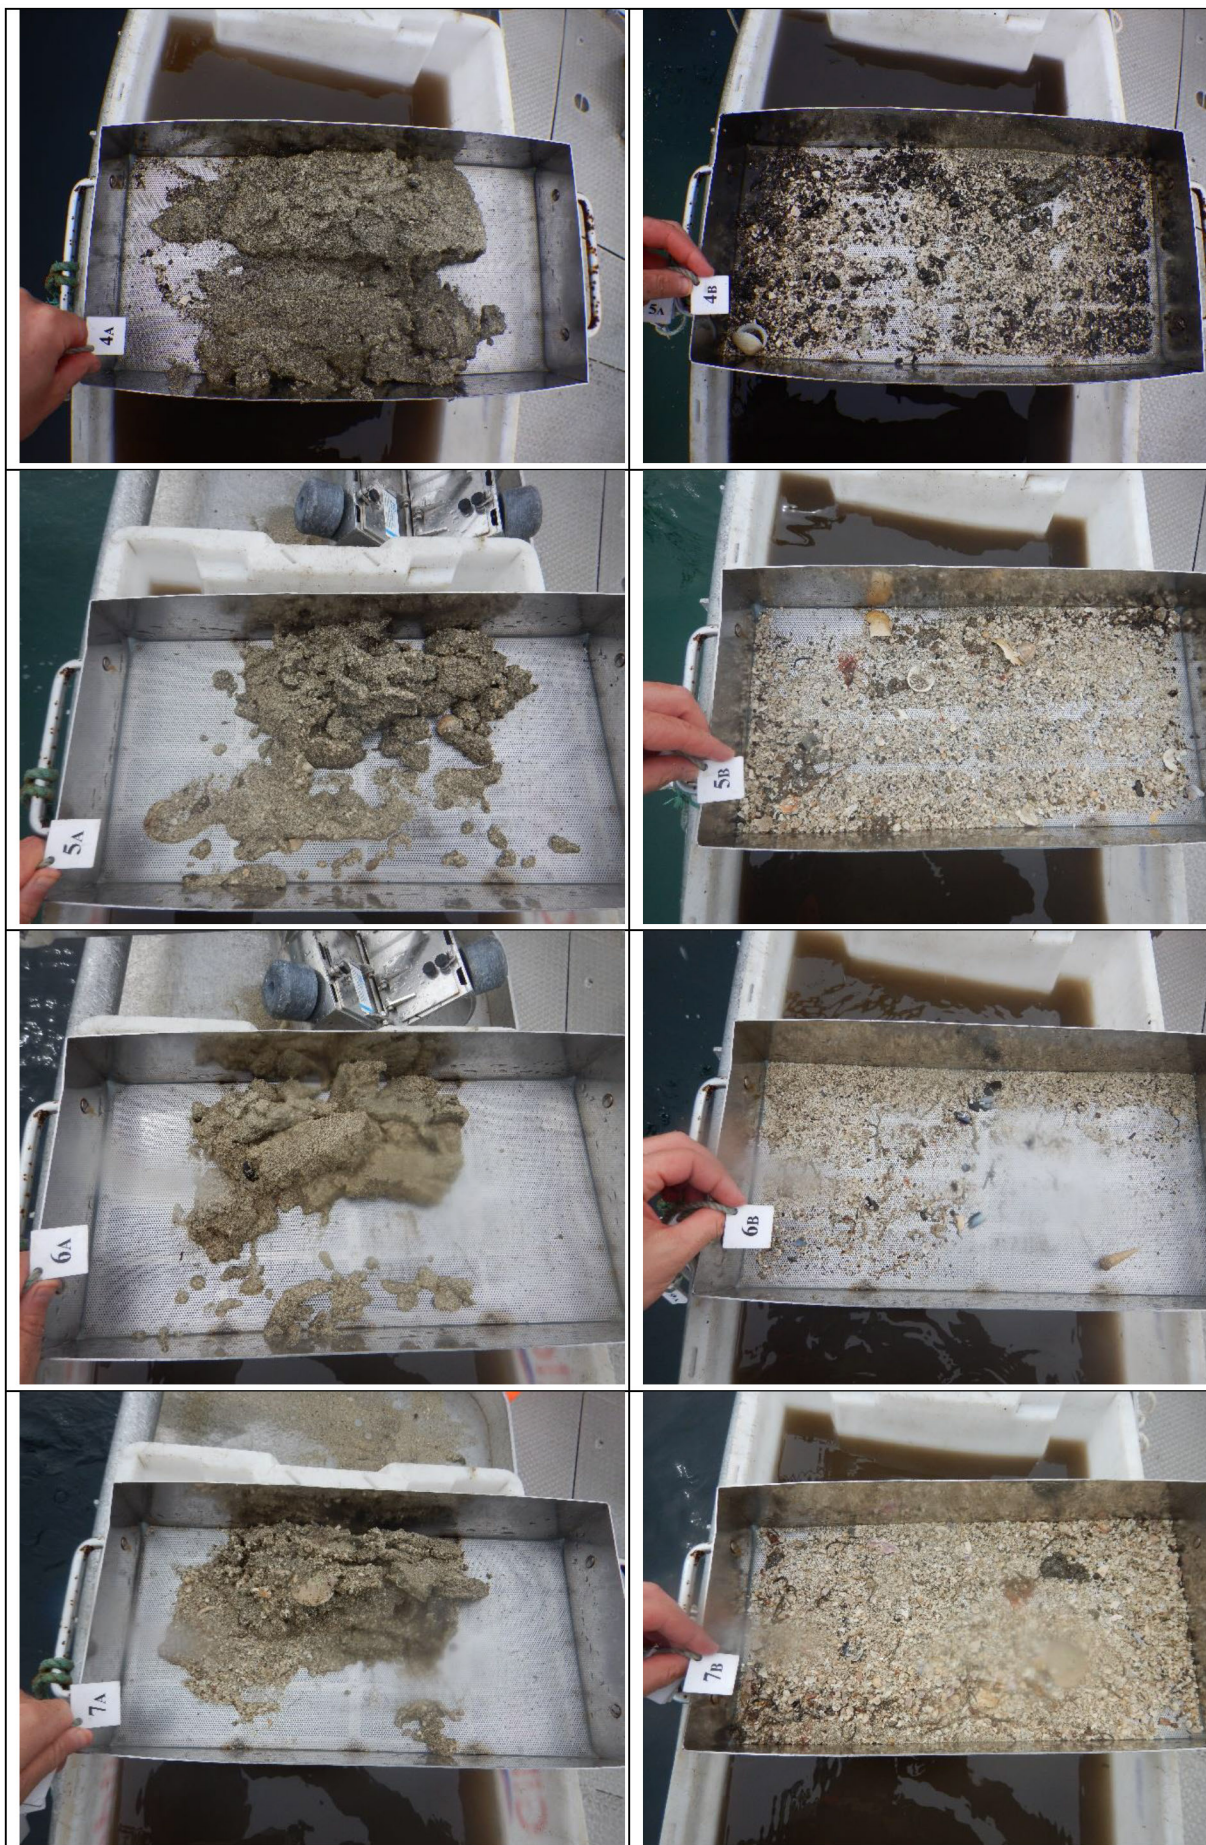
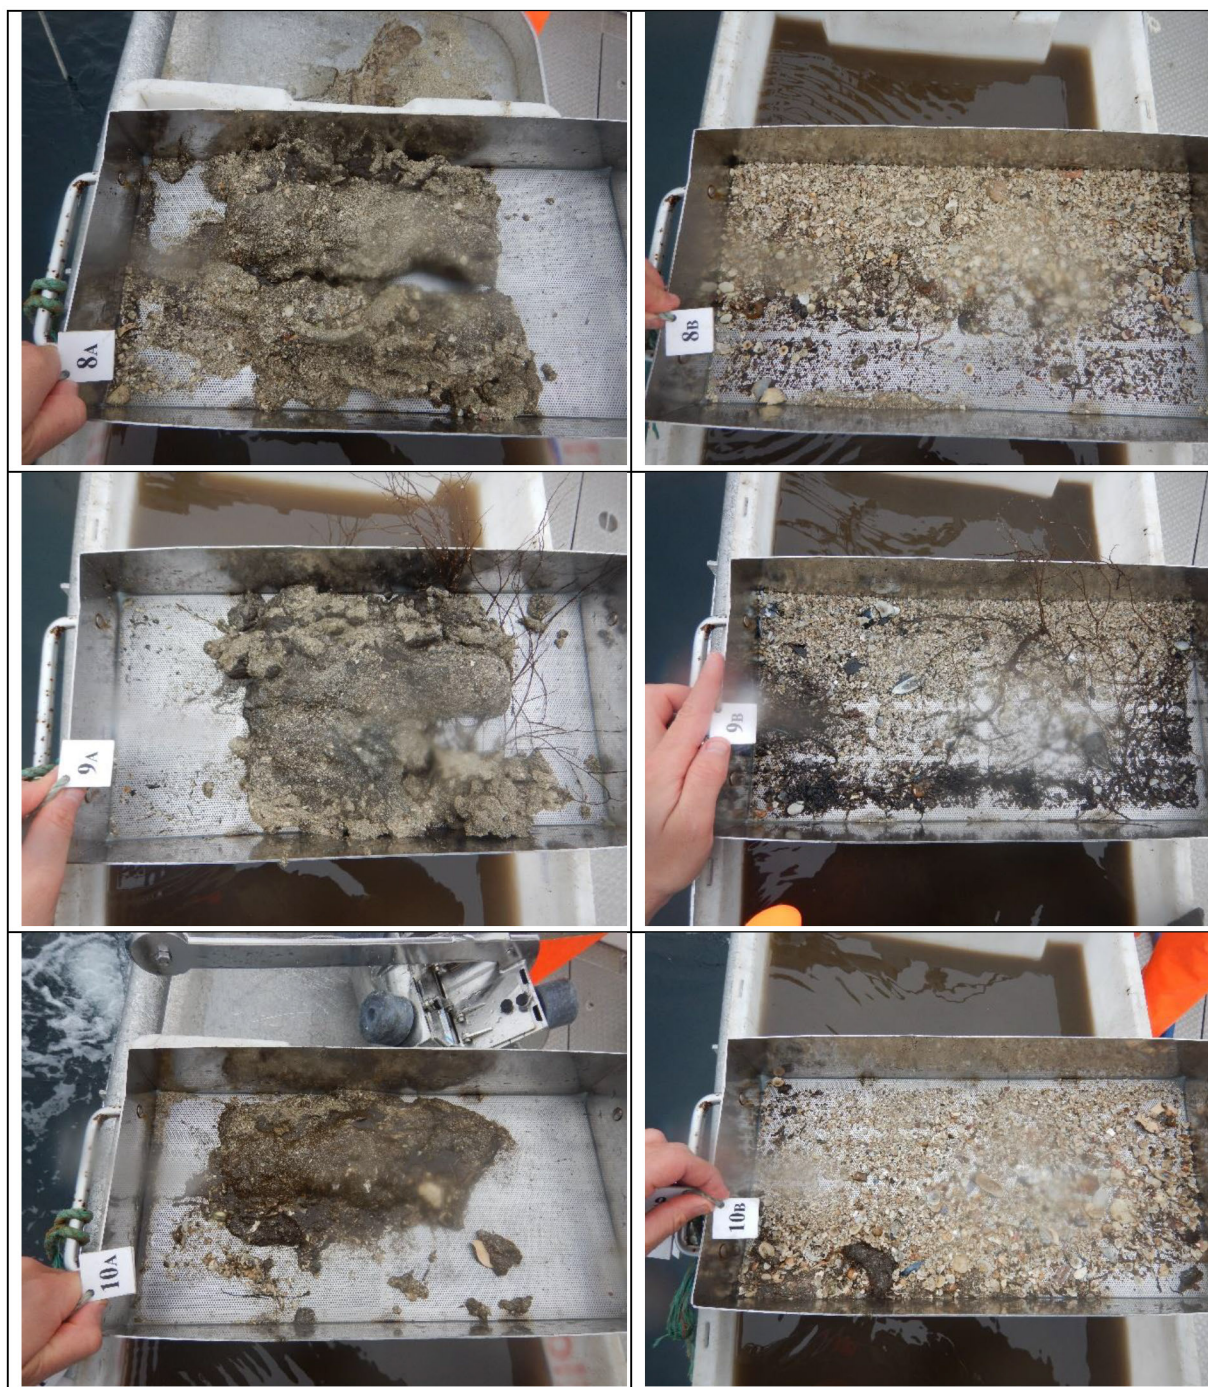
**Vedlegg 2 – Bilder fra prøvestasjoner**

Bilder nedenfor viser sediment og ferdig vasket prøve ved stasjonene.

**Bilde merket 1A,2A,3A...osv = sediment**

**Bilde merket 1B, 2B, 3B...= ferdig vasket prøve**

**Bilde merket NA. = Manglende bilde**
