# B-undersøkelse for lokalitet 39617 Svanøya

NS 9410:2016

På oppdrag fra SalMar Farming AS har Åkerblå utført en B-undersøkelse under maks belastning ved lokalitet Svanøya.

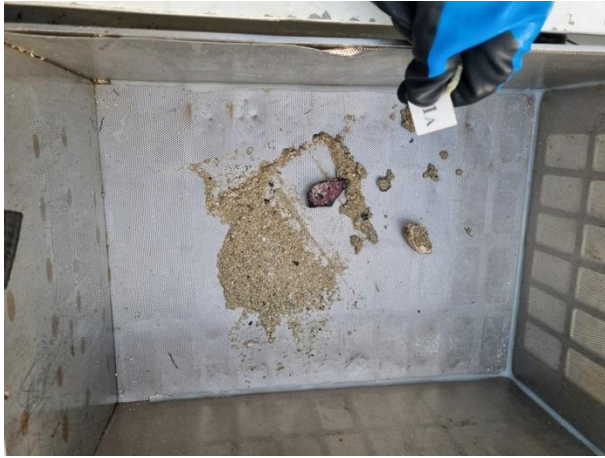
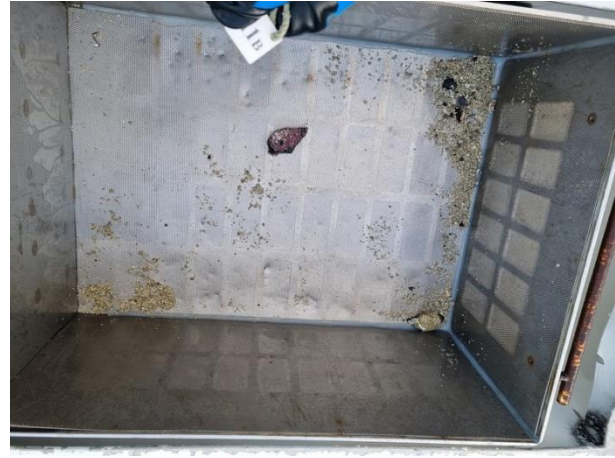
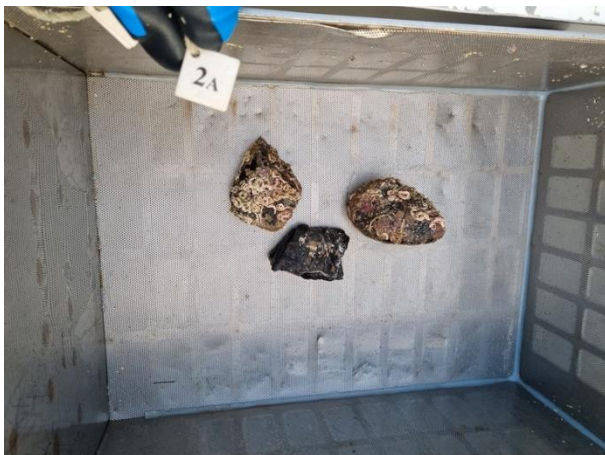
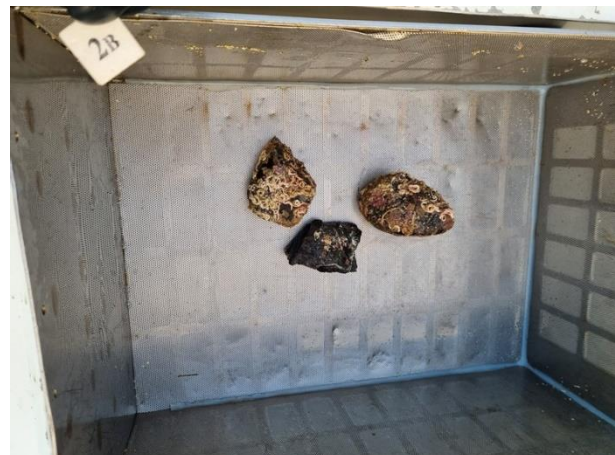
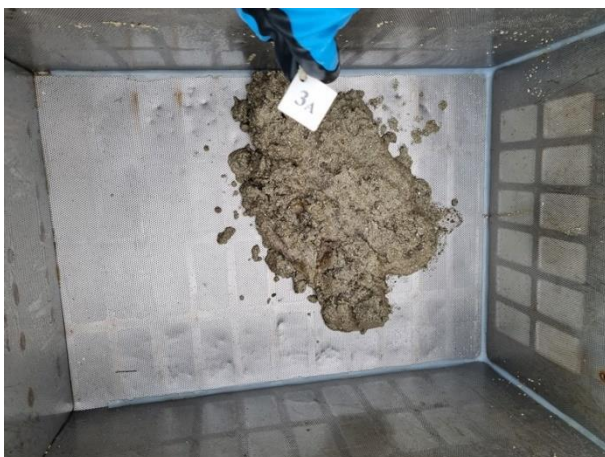
Bilder nedenfor viser sediment (A) og ferdig vasket prøve (B) ved stasjonene.

Det ble ikke tatt bilde av vasket prøve fra stasjon 3 på grunn av teknisk feil under prøvetaking.

Det ble ikke tatt bilde av sediment ved stasjon 4 på grunna av at det ikke var sediment i grabben.
