## B-undersøkelse ved Lyngtaren i Smøla kommune, juli 2024

Frøya Laks AS

**Etter Norsk Standard NS 9410: 2016**

| Bakgrunn for undersøkelse: ny lokalitet | | |

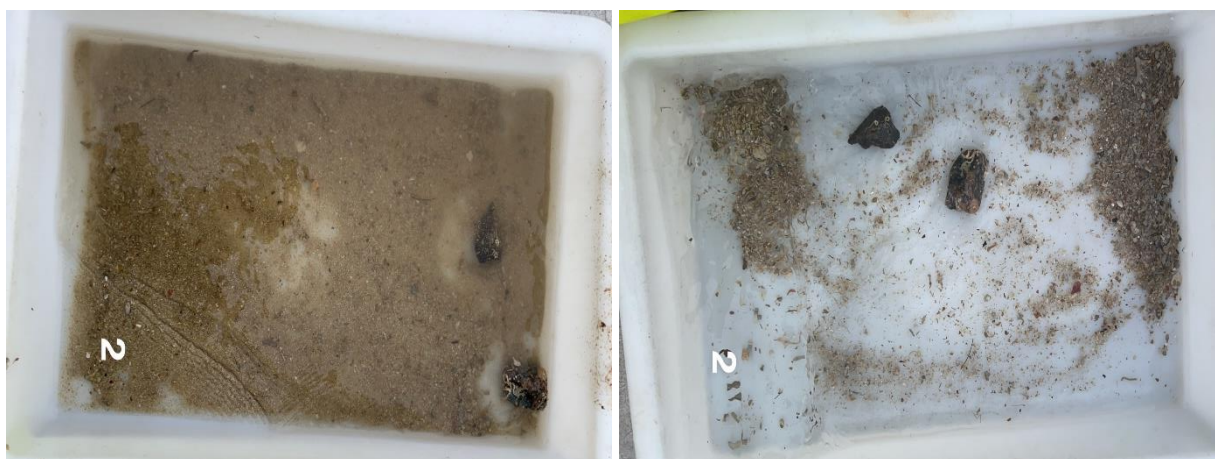
**Figur 7:** Bilder som viser sedimentet fra stasjon 2 før og etter siling. Sedimentet besto av sand og skjellsand. Foto: Aqua Kompetanse AS.

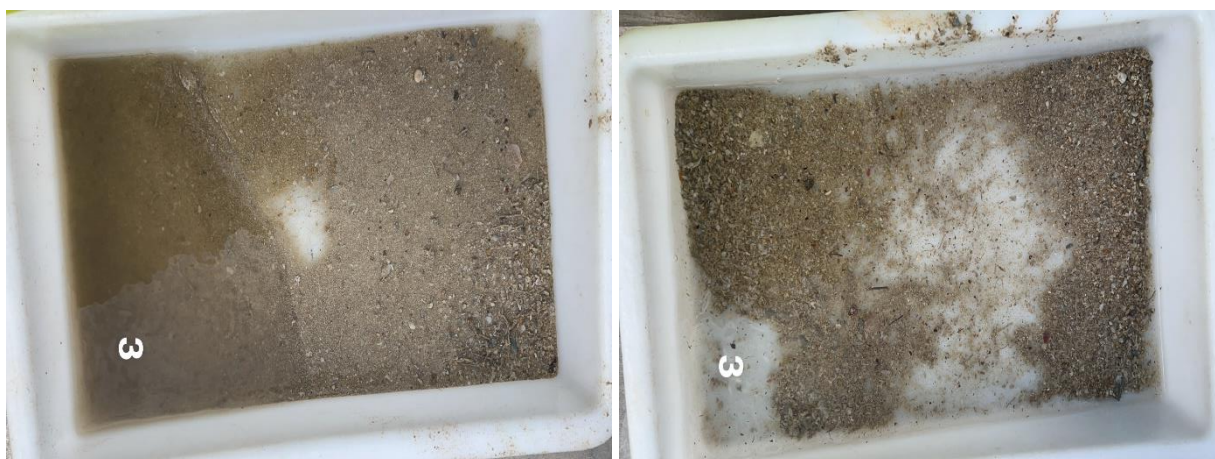
**Figur 8:** Bilder som viser sedimentet fra stasjon 3 før og etter siling. Sedimentet besto av sand og skjellsand. Foto: Aqua Kompetanse AS.

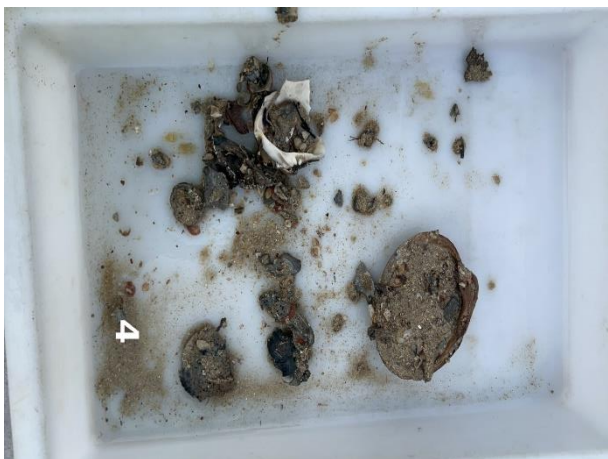
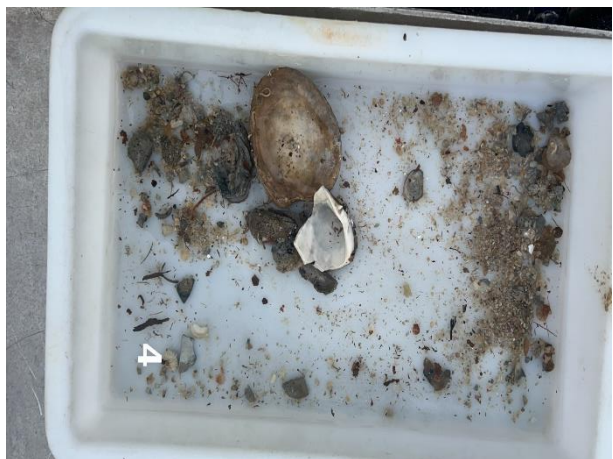
**Figur 9:** Bilder som viser sedimentet fra stasjon 4 før og etter siling. Sedimentet besto av sand og skjellsand på steinbunn. Foto: Aqua Kompetanse AS.

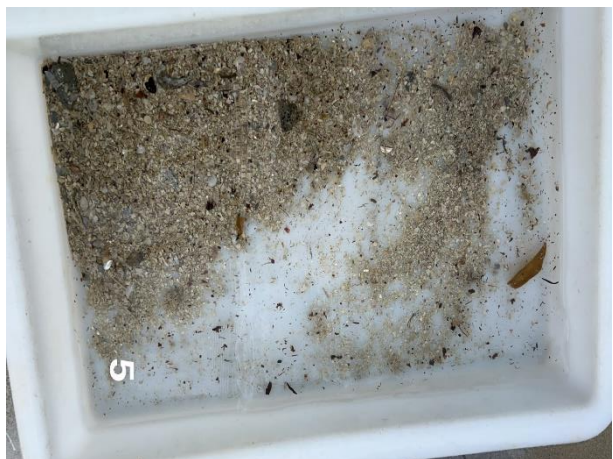
**Figur 10:** Bilder som viser sedimentet fra stasjon 5 før og etter siling. Sedimentet besto av sand og skjellsand. Foto: Aqua Kompetanse AS.

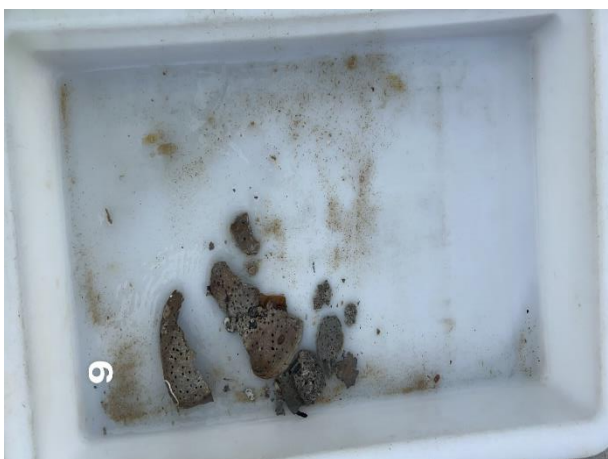
**Figur 11:** Bilde som viser sediment fra stasjon 6. Sedimentet besto av strø av sand på fjellbunn. Foto: Aqua Kompetanse AS.

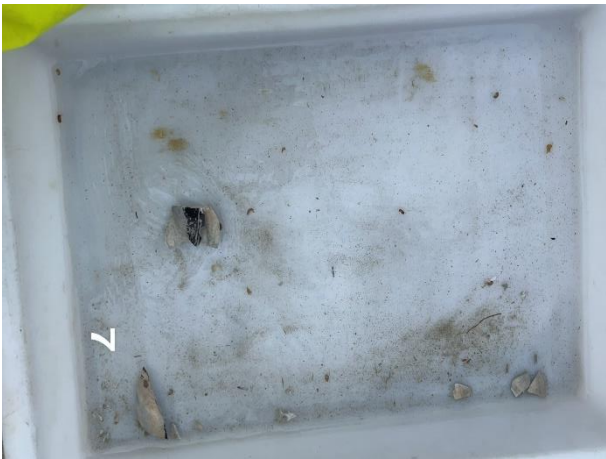
**Figur 12:** Bilde som viser sedimentet fra stasjon 7. Sedimentet besto av strø av sand på fjellbunn. Foto: Aqua Kompetanse AS.

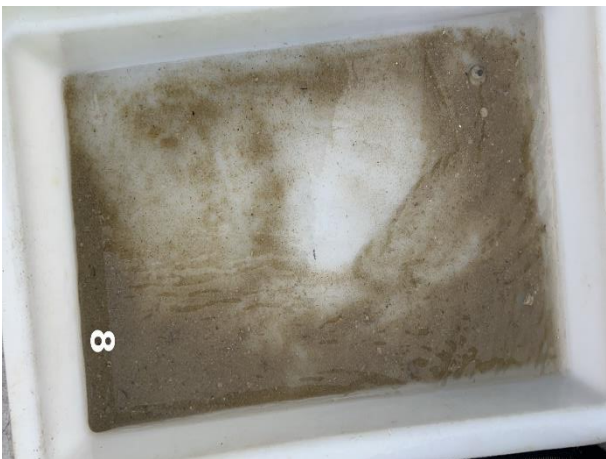
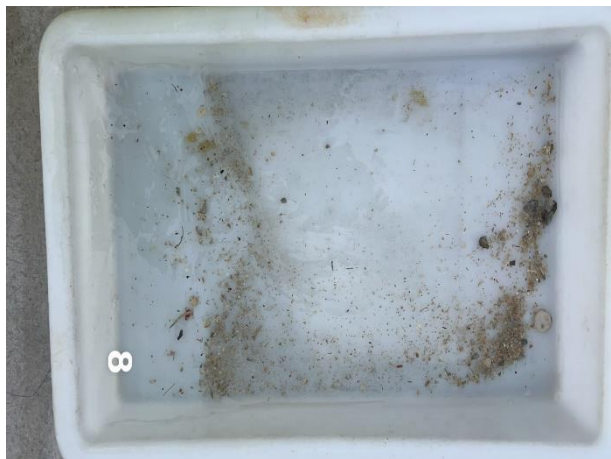
**Figur 13:** Bilder som viser sedimentet fra stasjon 8 før og etter siling. Sedimentet besto av sand og skjellsand. Foto: Aqua Kompetanse AS.

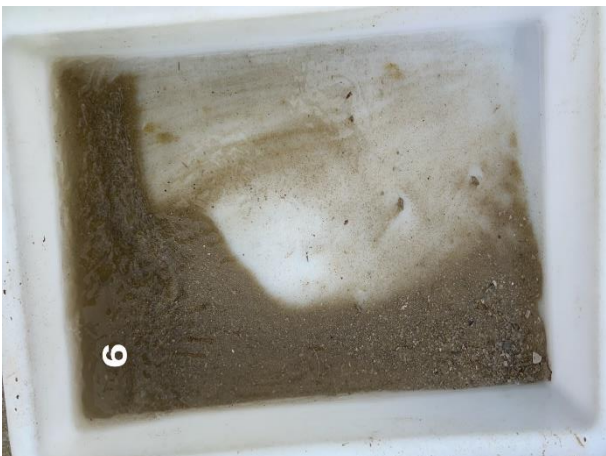
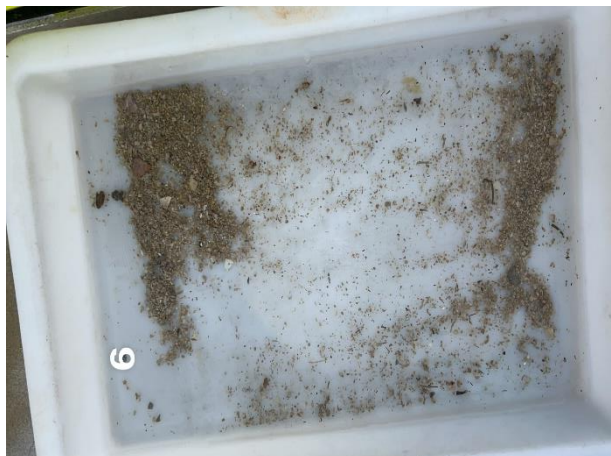
**Figur 14:** Bilder som viser sedimentet fra stasjon 9 før og etter siling. Sedimentet besto av sand og skjellsand. Foto: Aqua Kompetanse AS.
