# B-undersøkelse ved Lyngtaren i Smøla kommune, november 2024

## Måsøval AS

**Etter Norsk Standard NS 9410: 2016**

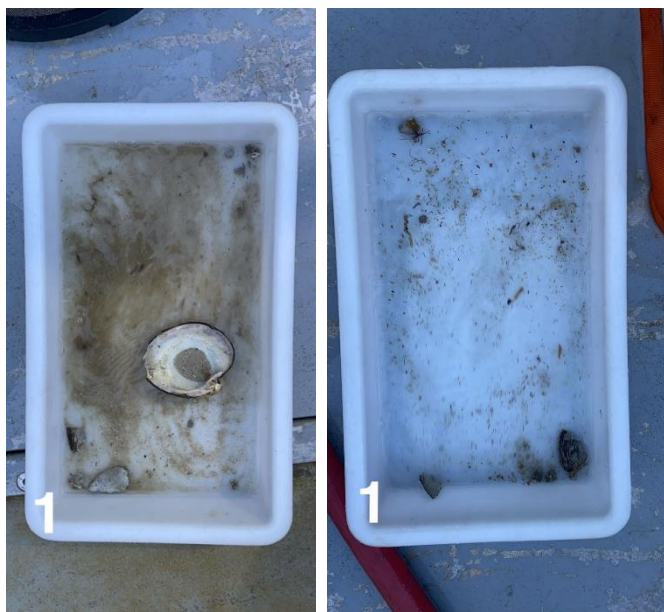
**Figur 6:** Bilder som viser sedimentet fra stasjon 1 før og etter siling. Sedimentet besto av skjellsand og noe sand på fjellbunn. Foto: Aqua Kompetanse AS.

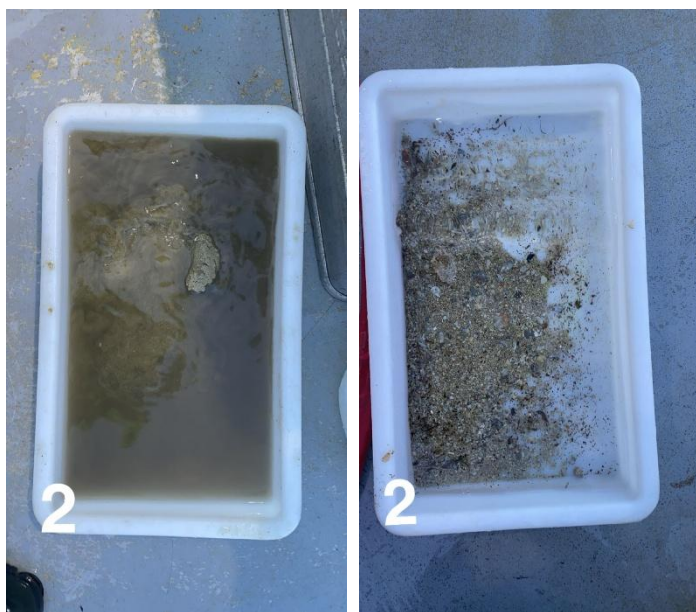
**Figur 7:** Bilder som viser sedimentet fra stasjon 2 før og etter siling. Sedimentet besto av skjellsand og noe sand. Foto: Aqua Kompetanse AS.

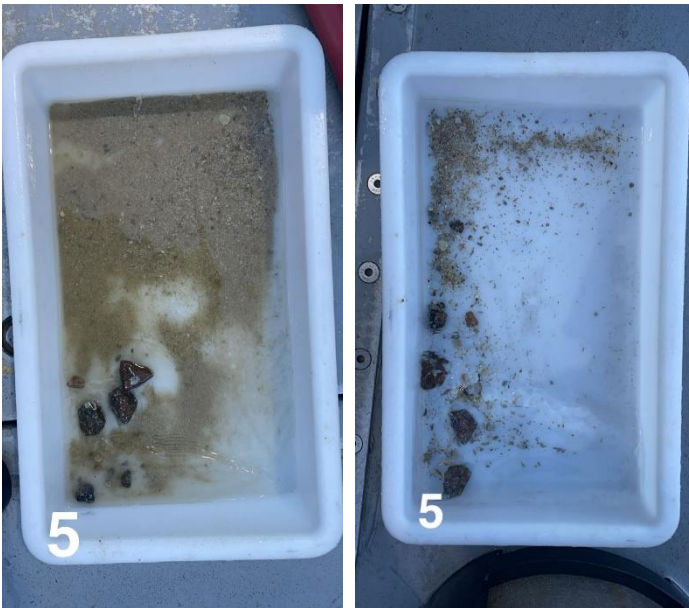
**Figur 10:** Bilder som viser sedimentet fra stasjon 5 før og etter siling. Sedimentet besto av skjellsand og noe sand på steinbunn. Foto: Aqua Kompetanse AS.

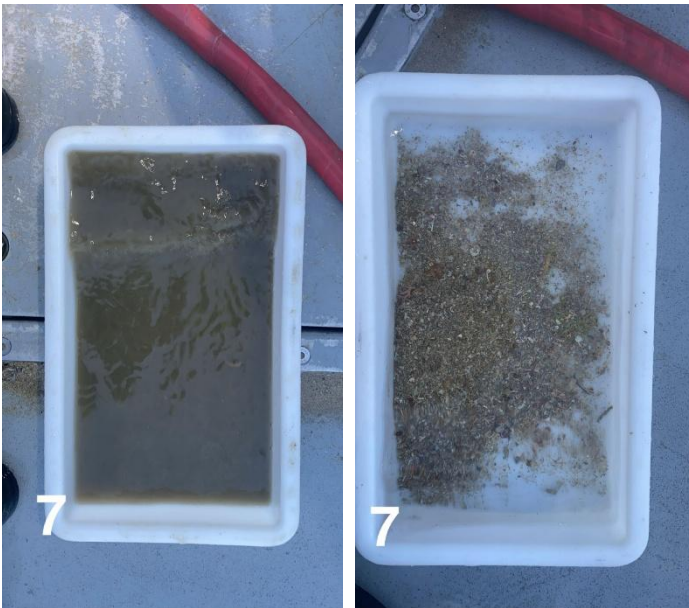
**Figur 12:** Bilder som viser sedimentet fra stasjon 7 før og etter siling. Sedimentet besto av skjellsand. Foto: Aqua Kompetanse AS.

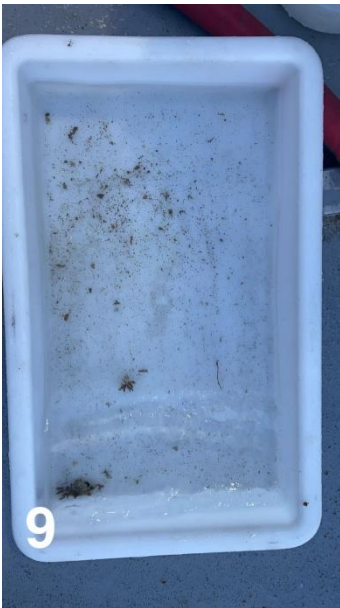
**Figur 14:** *Bilde som viser grabbinhold fra stasjon 9. Prøven besto av strø av sand på fjellbunn. Foto: Aqua Kompetanse AS.*

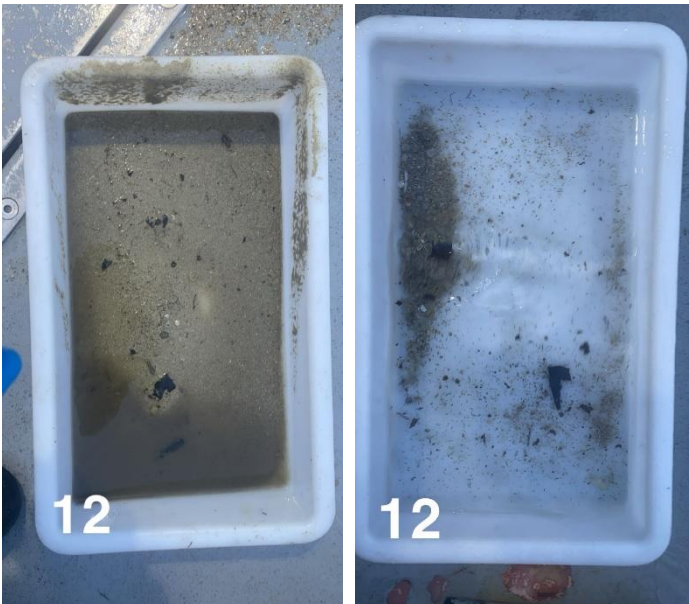
**Figur 17:** Bilder som viser sedimentet fra stasjon 12 før og etter siling. Sedimentet besto av sand og skjellsand. Foto: Aqua Kompetanse AS.

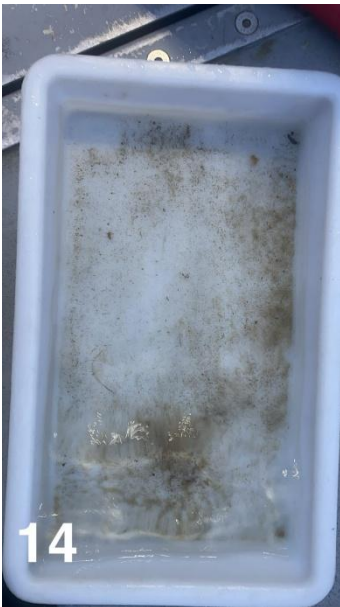
**Figur 19:** Bilde som viser grabbinhold fra stasjon 14. Prøven besto av strø av sand på fjellbunn. Foto: Aqua Kompetanse AS.

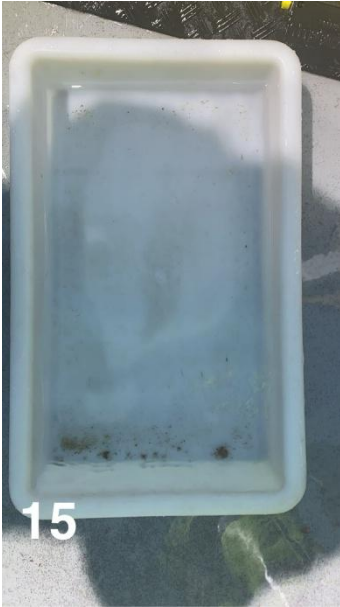
**Figur 20:** *Bilde som viser grabbinnhold fra stasjon 15. Det ble ikke registrert sediment ved stasjonen, kun fjellbunn. Foto: Aqua Kompetanse AS.*
